OUVIR
A POPULAÇÃO
CONSTRUIR O FUTURO

SÃO SIMÃO

Visita à freguesia | Levantamento de necessidades

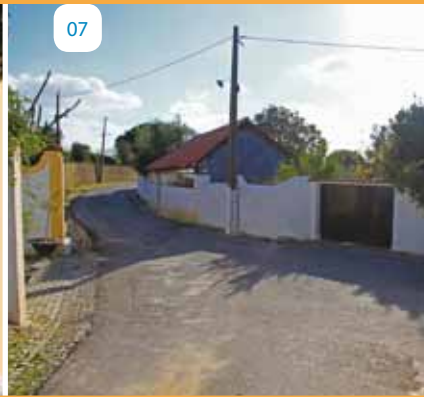
07

• Falta de um espelho: Rua Catarina Eufémia / Rua Amílcar Cabral (07)	Colocar espelho	Novembro 2010
CASAL NOVO	• Asfaltamento e saneamento	—	Primeiro tem de se resolver o problema de saneamento, depois a pavimentação
RUA 25 DE ABRIL	• Prédios inacabados. Vários perigos, depósito de restos de obras: ligação entre a Rua 25 de Abril e a Rua Alexandre Cardoso	Analisar o porquê deste impasse	Em estudo
RUA DA GENEROSIDADE	• Falta sinal de rua sem saída (08)	Colocar sinalização vertical	Executado

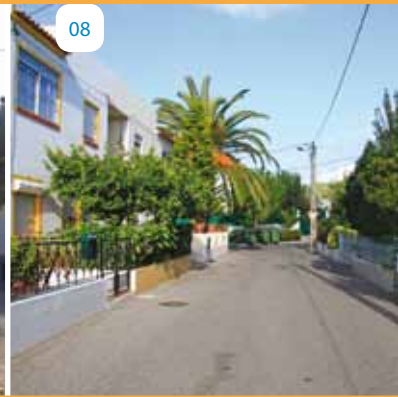
08

• Falta repavimentação (08)	Repavimentar	Executado

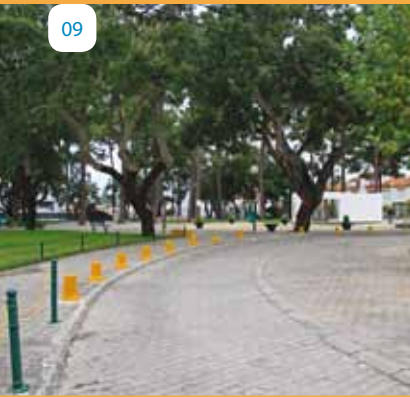
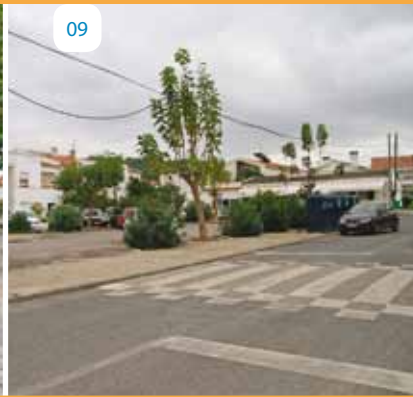
09

LOCAL	PROBLEMAS	SOLUÇÕES	PONTO DE SITUAÇÃO
I FASE DA COOPERATIVA DE VENDAS (09)	• Caminho pedonal: necessita de pavimentação	Pavimentar caminho	Até final do ano

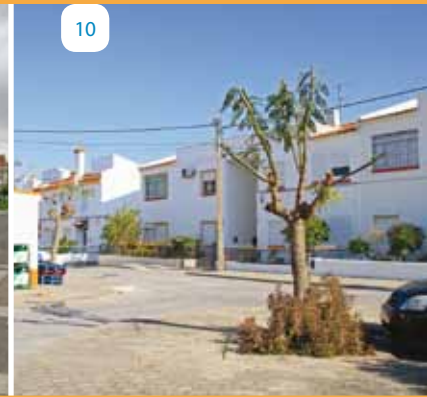
10

• Poda de árvores (10)	Efectuar poda	Executado
	• Os passeios estão danificados devido às raízes das árvores	Recuperar passeios	Está a ser resolvido pela JF/CMS

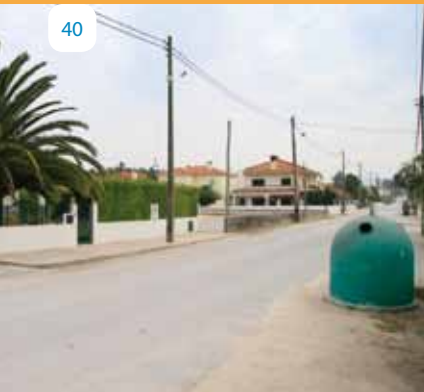
40

• Parque de merendas	Requalificar o parque	Junta de Freguesia
	• Parque infantil em mau estado	Desactivar o parque infantil	Junta de Freguesia
	• Pedido de ecoponto (40)	Substituir o vidro situado em frente do n.º 174 por um ecoponto	Solicitado à AMARSUL, deferido em 07/09/10

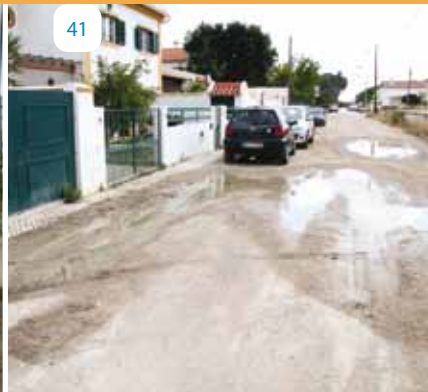
41

• Os n.ºs 18 e 20 não têm água nem saneamento (41)	Solicitar à Águas do Sado o estudo de viabilidade do prolongamento da rede de drenagem e abastecimento de água e estimativa de custo	Aguarda resposta da Águas do Sado

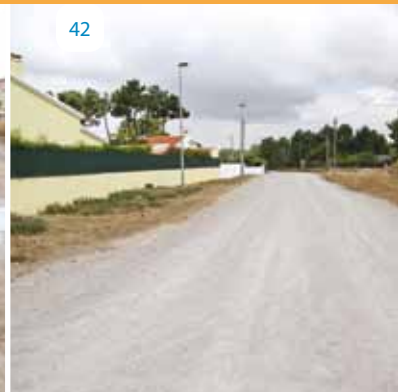
42

• A colocação de <i>touvenant</i> tornou o piso sobrelevado em relação às casas (42)	Analisar a situação	Urgente o prolongamento do colector pluvial para resolução do problema

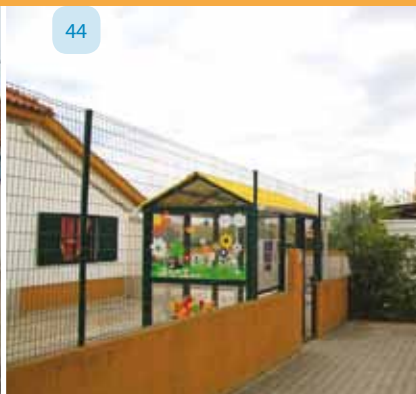
44

• Reparação do telhado: apoio na cedência de materiais	Ver que tipo de intervenção é necessária	Em avaliação técnica
VISITA À EB1 DE VENDAS DE AZEITÃO (44)	• Alargamento da escola. O proprietário do terreno confinante está na disposição de ceder à escola parte do terreno	—	Processo de loteamento em curso, sem alvará emitido. O terreno em questão será cedido no âmbito do mesmo

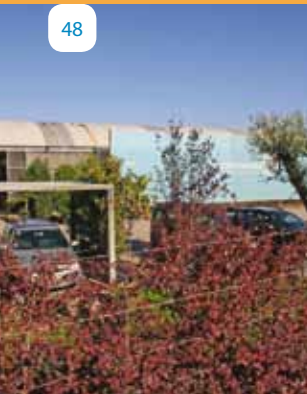
48

LOCAL	PROBLEMAS	SOLUÇÕES	PONTO DE SITUAÇÃO
VISITA À MATÉRIA VERDE (48)	• Faltam ciclovias em Azeitão	—	Em estudo na CMS a implementação de um sistema alternativo de deslocação, assente na utilização da bicicleta como meio de transporte individual

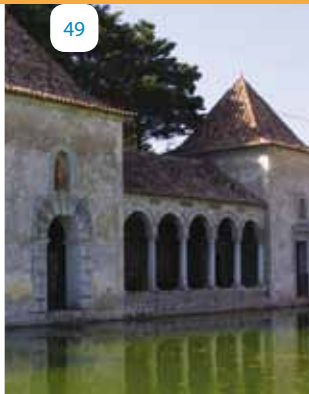
49

• Pedido de limpeza da valeta da estrada: Rua Florex	—	Em negociação a limpeza da valeta
VISITA AO PALÁCIO DA BACALHOA (49)	—	—	Não foi apresentado nenhum problema para resolução pela CMS
BACALHOA / QUINTA DA PALHAVÃ	• Pedido de limpeza de aqueduto e sarjetas (ao lado da Rodoviária do Alentejo e oficina “os Gatos”)	Limpar aqueduto e sarjetas	Foi solicitada à EP a limpeza e desobstrução de caleiras e PH da EN10 e 379, incluindo o aqueduto
REUNIÃO NA IGREJA PAROQUIAL DE S. SIMÃO (50)	• Terreno para a nova igreja	—	O terreno será deferido logo que esteja assinado o protocolo com o urbanizador, o que se prevê para muito em breve
VISITA À ESCOLINHA DO CAMPO (51)	• Dificuldades: ao adquirir a quinta verificou que tinha as dimensões para a escola, mas, por 1mm de erro na planta, teve que alterar o espaço da piscina	—	Em análise proprietário/CMS
VISITA AO S. SIMÃO SCHOOL	• Terreno em frente da S. Simão School	Verificar se o terreno é camarário (Rua Pedra da Anicha e Rua Sociedade de Brejos de Clérigo)	Verificou-se não ser um terreno municipal, mas sim um lote privado

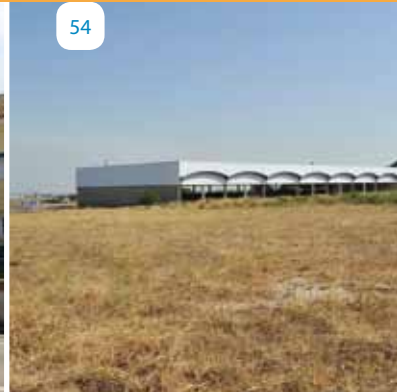
54

• Sede: pedem apoio da CMS na construção de uma casa de banho	—	Em análise
RUA DA MALHADA (54)	• Terreno de Xavier de Lima ocupado por um armazém incompleto	Notificar o proprietário	Notificação em curso

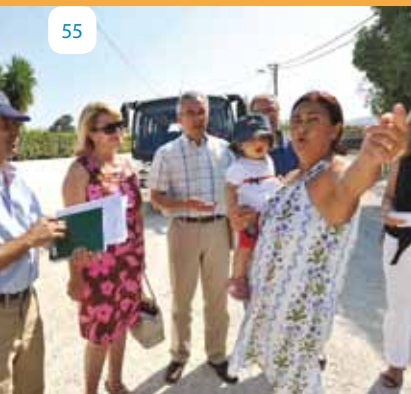
55

LOCAL	PROBLEMAS	SOLUÇÕES	PONTO DE SITUAÇÃO
RUA DA SALMOURA	• Dificuldades dos moradores em licenciar as casas. Os lotes têm uso de 2500 m ² (55)	—	Em análise pela equipa responsável pela revisão do PDM

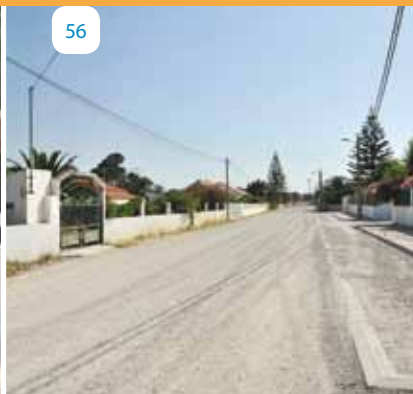
56

• Pedido de colocação de asfalto (56)	Colocar alcatrão fresado	A executar até final de 2010
	• Muros estão a ocupar a estrada	Recuar os muros	Processo em curso. Moradores/CMS

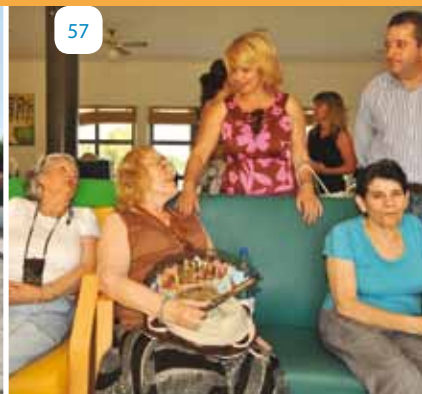
57

• Entulho na via pública no n.º 60	Notificar o proprietário	Notificação em curso
VISITA AO LAR DE IDOSOS “CONFORTO DOS AVÓS” (57)	• Falta legalizar uma parte da instituição	Alterar o PDM na área de ocupação de equipamentos sociais para 20%	Questão já transmitida à equipa responsável pela revisão do PDM, para ser equacionada
RUA BREJOS DE CAMARATE	• A rua é estreita	Encaminhar as águas superficiais	Foram feitas melhorias nas valetas. Em avaliação para resolução do problema
