MUNICÍPIO DE SETÚBAL  
CÂMARA MUNICIPAL

**Assunto:** Processo N.º 16/21 **Titular do Processo:** MARIA MANUELA DOS SANTOS LIMA TOMAZ  
**Requerimento N.º:** 3009/21  
**Requerente:** MARIA MANUELA DOS SANTOS LIMA TOMAZ  
**Local:** RUA PADRE JOSE MARIA NUES DA SILVA 109 4 C  
**Freguesia:** SÃO SEBASTIÃO

**O Técnico:** SANDRA ISABEL PARREIRA CHAINHO**Data:** 5/4/2022**PROPOSTA DE: Homologação do auto de vistoria realizado ao abrigo do art.º 90.º do RJUE**

### AUTO DE VISTORIA

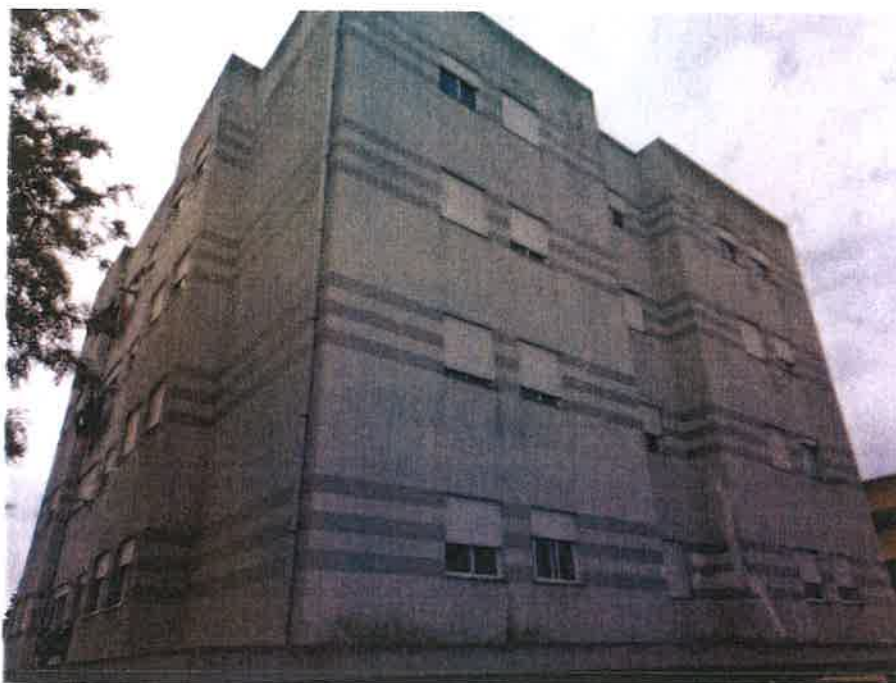
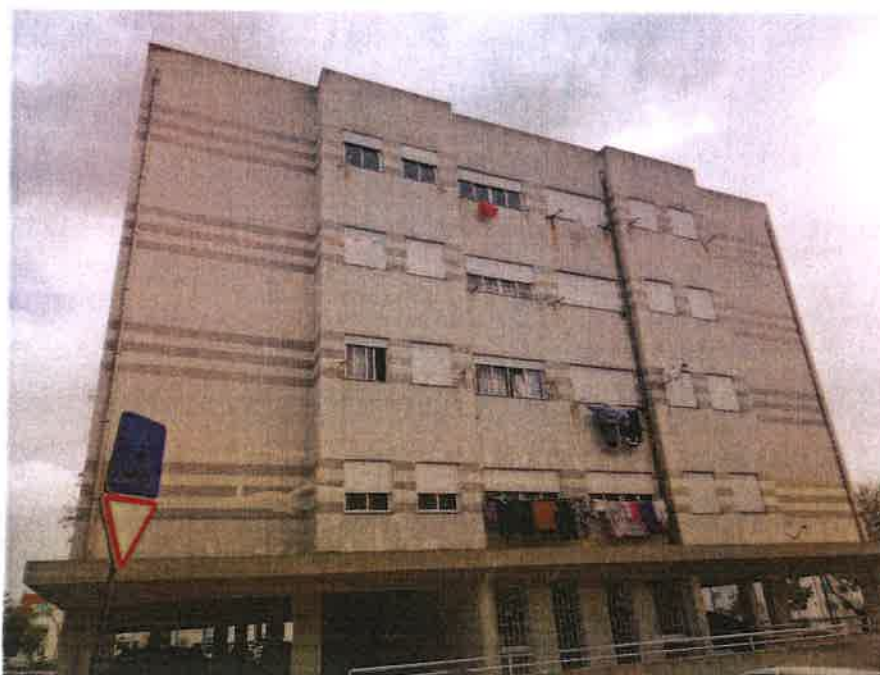
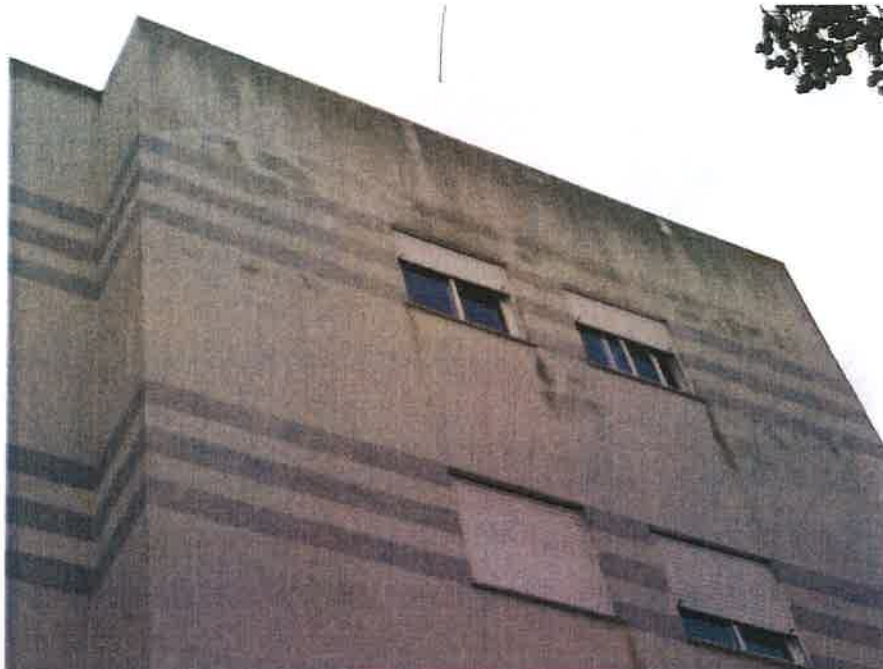
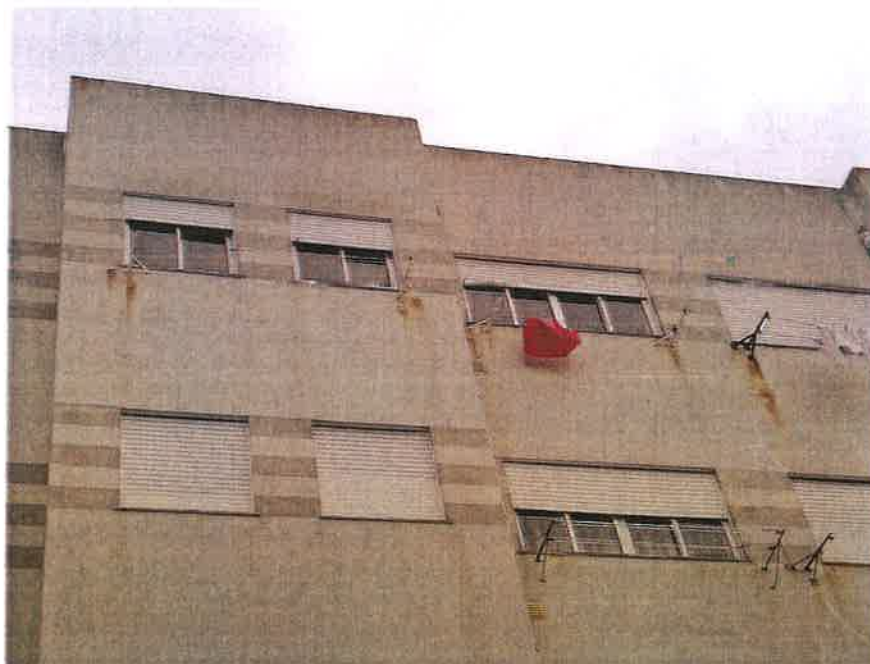
Fachadas Exteriores

- **Todas as fachadas** do edifício, apresentam diversas fissuras, ao nível de todos os pisos do edifício. Deverá ser feita a limpeza e o preenchimento das fissuras com material adequado e/ou a impermeabilização das fachadas;
- Degradação de pintura de acabamento e sujidade generalizada do revestimento das fachadas. Deverá ser feita a limpeza e pintura de todas as fachadas;
- Não foi possível aceder à cobertura do edifício, para verificar o estado de conservação dos elementos construtivos, no entanto deverá providenciar-se os trabalhos de limpeza, desobstrução e reparação do sistema de drenagem pluvial existente e os demais trabalhos necessários para garantir a impermeabilização da cobertura; -----

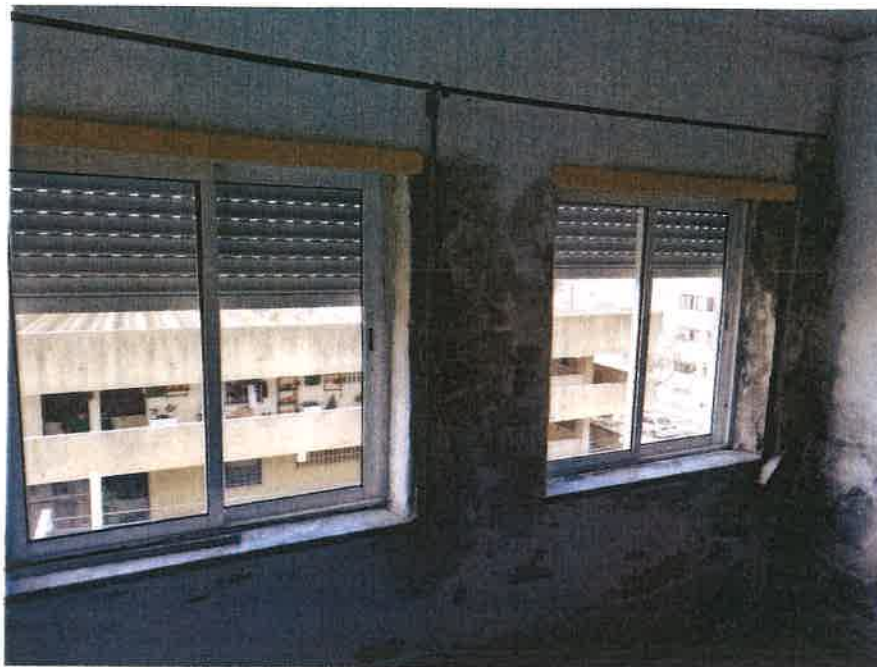
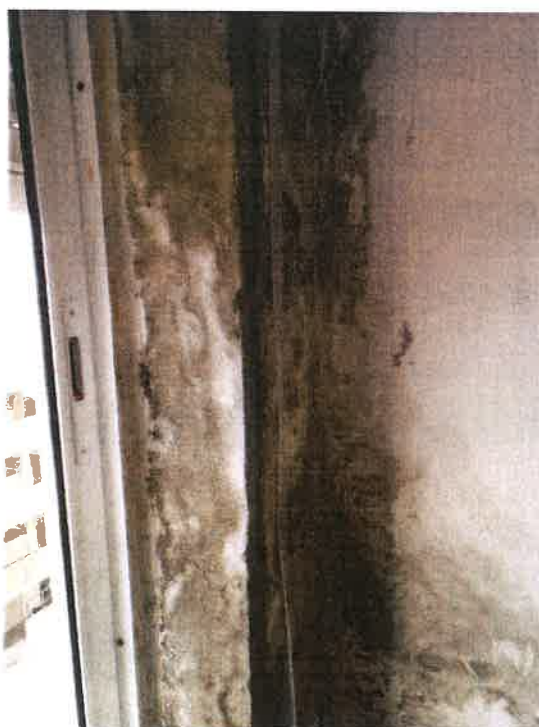
Sala – Paredes e vãos de janelas

- Infiltrações existentes nas várias compartimentações da respetiva fração (sala, quartos, instalação sanitária), com especial incidência nas paredes confinantes com as paredes exteriores (fachadas) e nos tetos (sob a estrutura da cobertura do edifício). Verifica-se a existência de várias fissuras nas paredes, com especial incidência na zona das janelas e na pedra de revestimento do parapeito das janelas (interior e exterior). A inquilina referiu que procedeu anteriormente à reparação do reboco interior da parede da sala, junto à janela, devido ao seu parcial destacamento que deixou o tijolo de alvenaria à vista. Verifica-se atualmente, a predominância da patologia nas paredes exteriores e tetos, considerando-se o agravamento da patologia desde a última vistoria realizada em 29/11/2021;

--- Verifica-se que as infiltrações existentes no interior da fração autónoma "P" correspondente ao 4.º C, provêm do mau estado de conservação do edifício. Face ao exposto, deverá a empresa de condomínio do edifício promover as diligências necessárias, para efetuar todas as obras de conservação/manutenção necessárias no edifício (paredes exteriores, cobertura e sistema de drenagem pluvial) de forma a sanar as anomalias detetadas, e posteriormente proceder à reparação dos danos identificados na fração "P", assim como a reparação do roço existente na parede divisória, entre a instalação sanitária e o corredor e a reparação do revestimento na zona das torneiras da instalação sanitária. -----

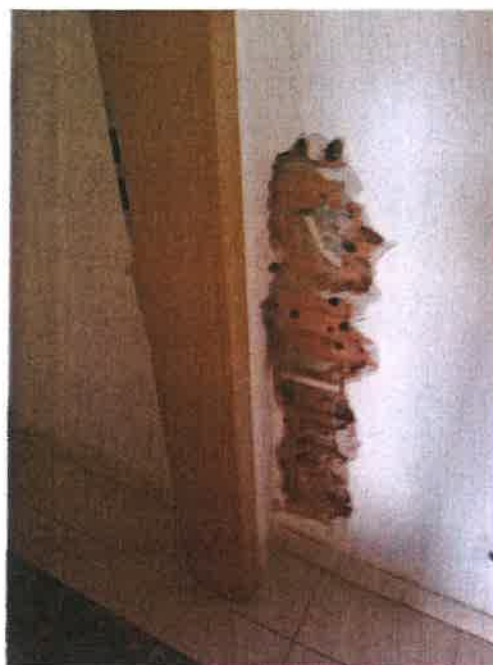
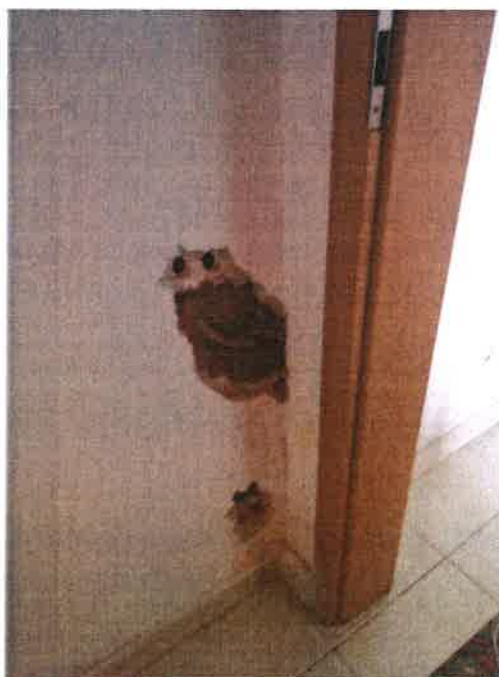
Parede divisória Corredor/Instalação sanitária

- Existência de um roço aberto, com a canalização da rede predial de água à vista, localizado na parede divisória entre a instalação sanitária e o corredor da habitação, e a remoção do material de revestimento (azulejo) da respetiva, junto às torneiras. A inquilina referiu que esta abertura foi realizada a pedido da empresa de condomínio, para verificar/detetar a uma possível rotura na rede predial de água, que pudesse estar a desencadear as infiltrações na fração do piso 3.º C, na sequência da queixa efetuada pela respetiva proprietária, encontrando-se a mesma por reparar até à presente data. -----
