MUNICÍPIO DE SETÚBAL
CÂMARA MUNICIPAL

VISTORIA AO ABRIGO DO ART.º 89.º E ART.º 90º DO RJUE

AUTO DE VISTORIA

Proc.º 652F/18 – n.º 90, 92, 94 e 96

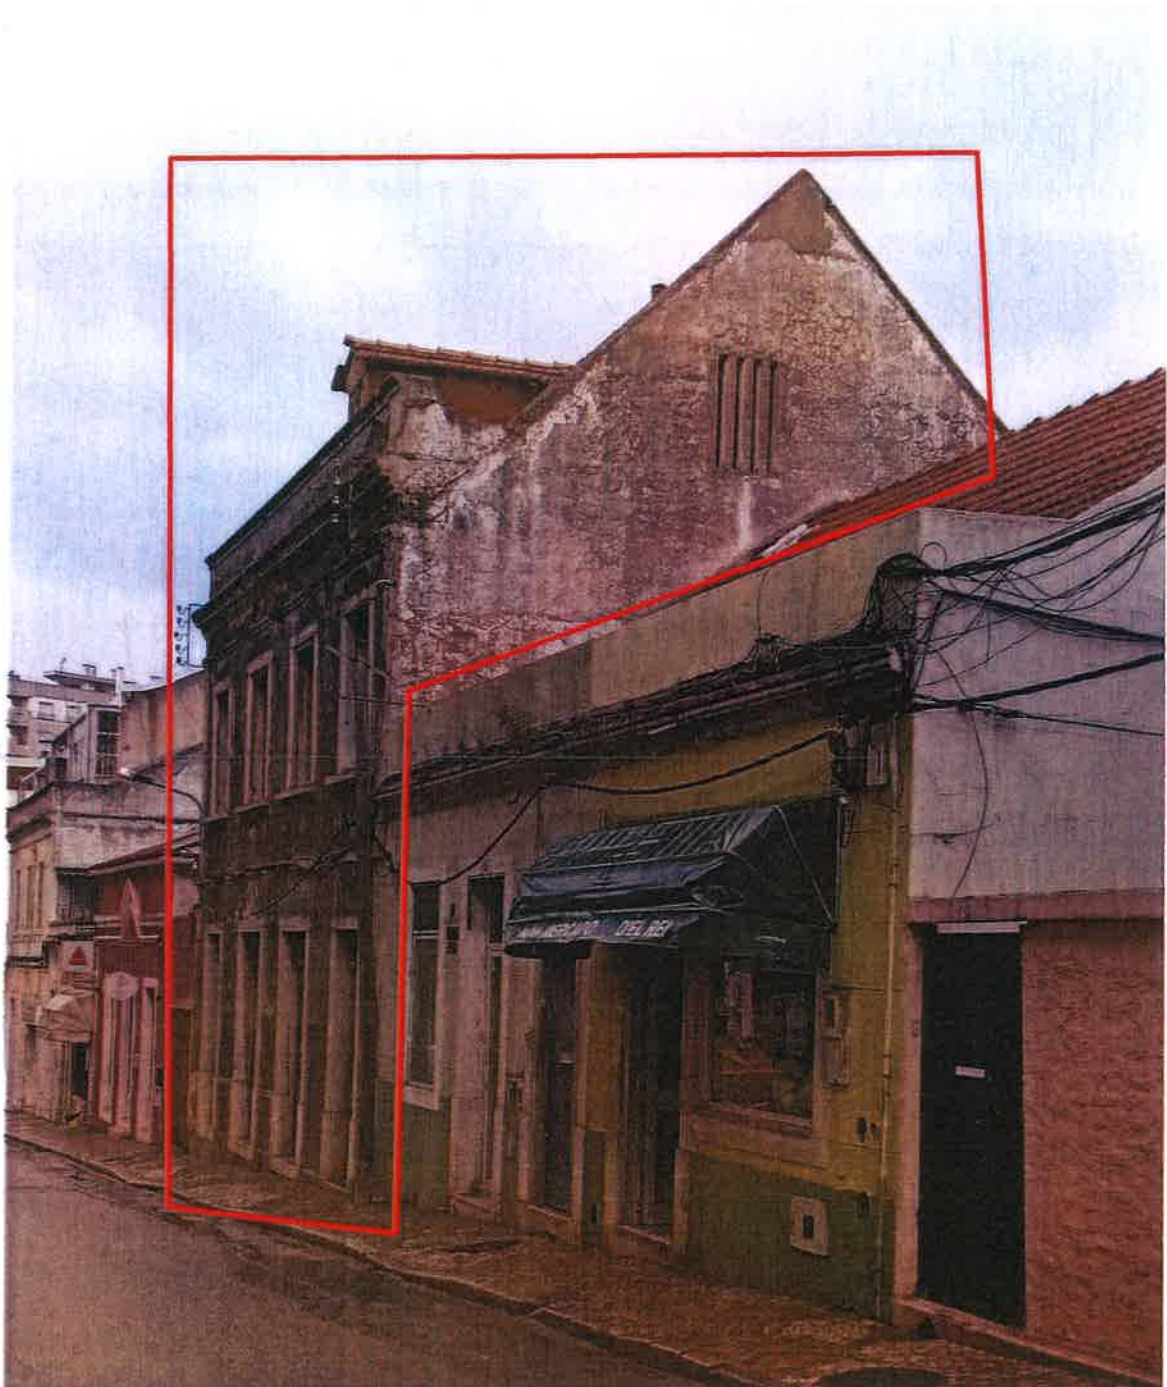
(foto 1)

- Revestimento das fachadas bastante degradado, com destacamento e falta do mesmo em grandes áreas, indiciando falta de coesão e aderência. Deverá ser feita a limpeza, reparação e reposição de todos os revestimentos em falta;

- Inexistência de pintura de acabamento e sujidade generalizada do revestimento das fachadas. Deverá ser feita a pintura de todas as fachadas;
- Cornija com elementos destacados e em desagregação, indiciando risco de queda. Deverá ser reparada toda a cornija do edifício, a nível estrutural, e a nível dos revestimentos;

- Os vãos abertos ao nível do 1.º piso, potencializam a aceleração do processo de degradação do edifício, devido a exposição às intempéries. Deverá proceder-se ao fecho de todos os vãos abertos;

- A cobertura encontra-se bastante danificada, com falta de telhas ao nível da mansarda e degradação geral. Deverão ser efetuadas todas as reparações necessárias da cobertura, para evitar infiltrações e conseqüente degradação do interior do edifício. -----
