MUNICÍPIO DE SETÚBAL  
CÂMARA MUNICIPAL

**Proposta 4A/2021/DURB/DIGU - ANEXO – AUTO DE VISTORIA**

### AUTO DE VISTORIA

Proc.º 18/21 – n.º 30 – Fração “A” - Garagem 1

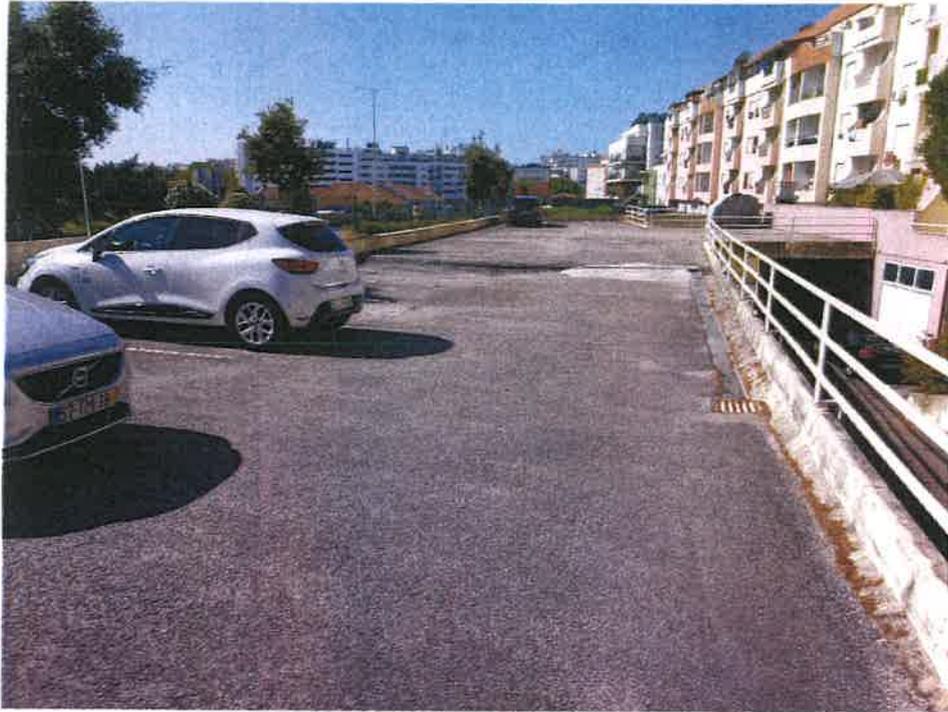
--- No local, constou-se que o interior da respetiva fração “A” – garagem 1, apresenta diversas patologias e degradações dos materiais, nomeadamente na zona inferior da laje de cobertura e nas paredes, como visível nas fotografias em anexo. Verifica-se que as infiltrações, provêm do mau estado de conservação do pavimento e do respetivo sistema de drenagem pluvial, do estacionamento descoberto (que se localiza sobre a zonas das garagens, e o qual pertence às zonas comuns do edifício). -----

(foto 1) – Estacionamento descoberto – zona comum

--- Face ao exposto, deverão ser efetuadas todas as obras de reabilitação necessárias na zona do estacionamento descoberto (espaço comum), de forma a sanar todas as anomalias detetadas, e posteriormente proceder-se à reparação dos danos causados na fração “A” – garagem 1. -----

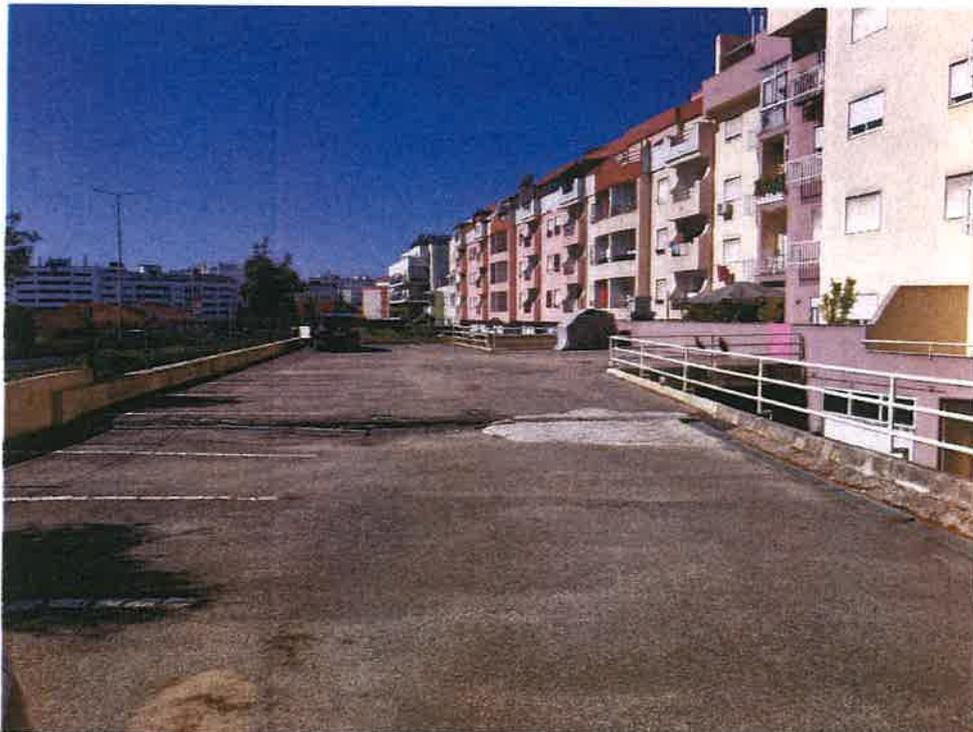
(foto 2) - Estacionamento descoberto – zona comum

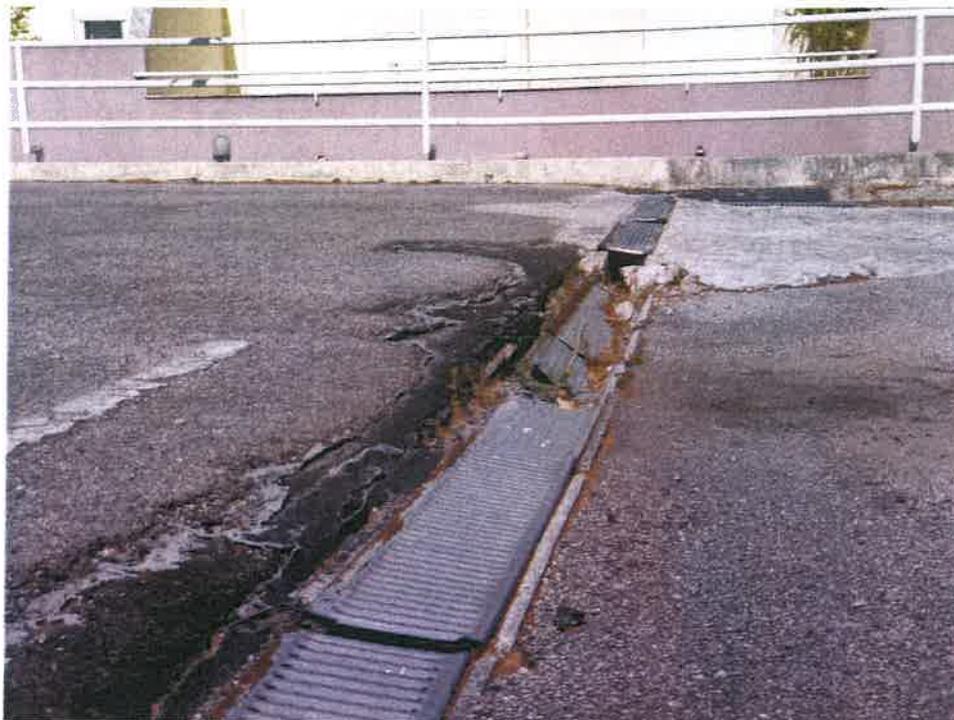
Verifica-se ainda na entrada do estacionamento, o mau estado de conservação das grelhas do sistema de drenagem pluvial, que acarretam perigos para a circulação das viaturas, pelo que deverão ainda ser contempladas as respetivas obras. -----

(foto 3) – Grelha de drenagem pluvial - Estacionamento descoberto – zona comum

--- Considera-se que deverão ser efetuadas todas as obras de reabilitação necessárias, para sanar as anomalias detetadas no pavimento e no respetivo sistema de drenagem pluvial existentes no estacionamento descoberto, pertencente à zona comum do edifício. Posteriormente deverão ainda ser executadas as obras de reabilitação necessárias no interior da fração “A – garagem 1”, de forma a resolver os danos causados devido às infiltrações provenientes da falta de conservação das zonas comuns do edifício, de acordo com o registado pelo registo fotográfico em anexo. Face ao exposto, propõe-se a intimação do condomínio responsável pela respetiva gestão do edifício, para no **prazo de 60 dias**, proceder às obras de reabilitação total das zonas comuns e posteriormente proceder à reparação dos danos causados no interior da fração “A – garagem 1”.-----

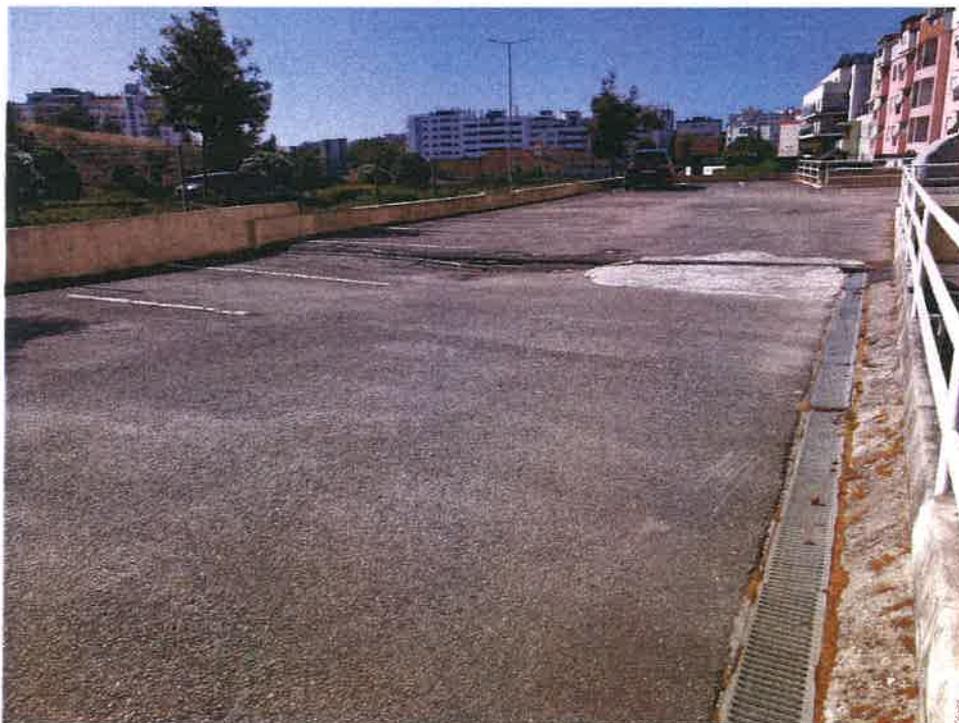
(foto 4) - Estacionamento descoberto – zona comum

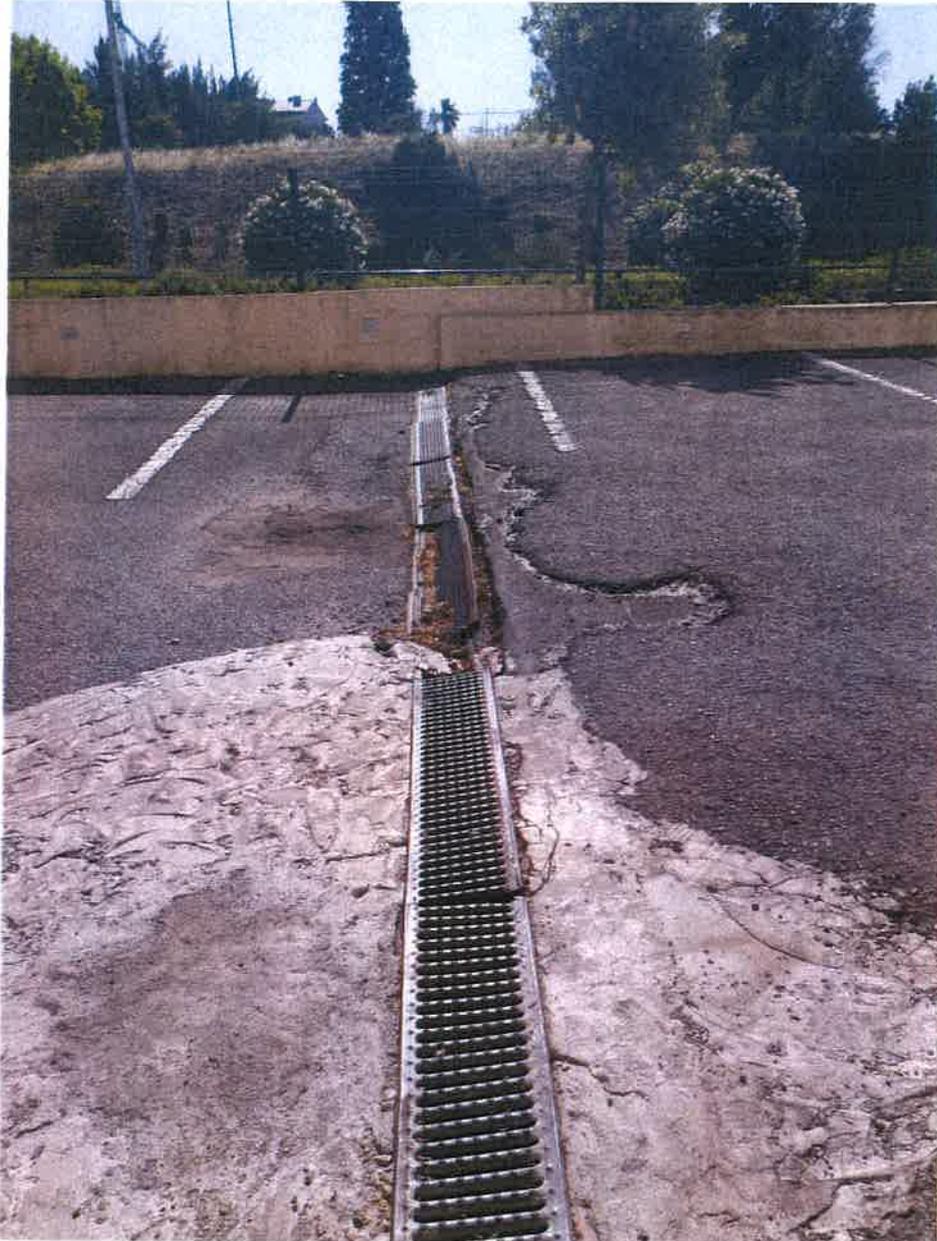
(foto 5) – Grelha de drenagem pluvial e pavimento do Estacionamento descoberto – zona comum

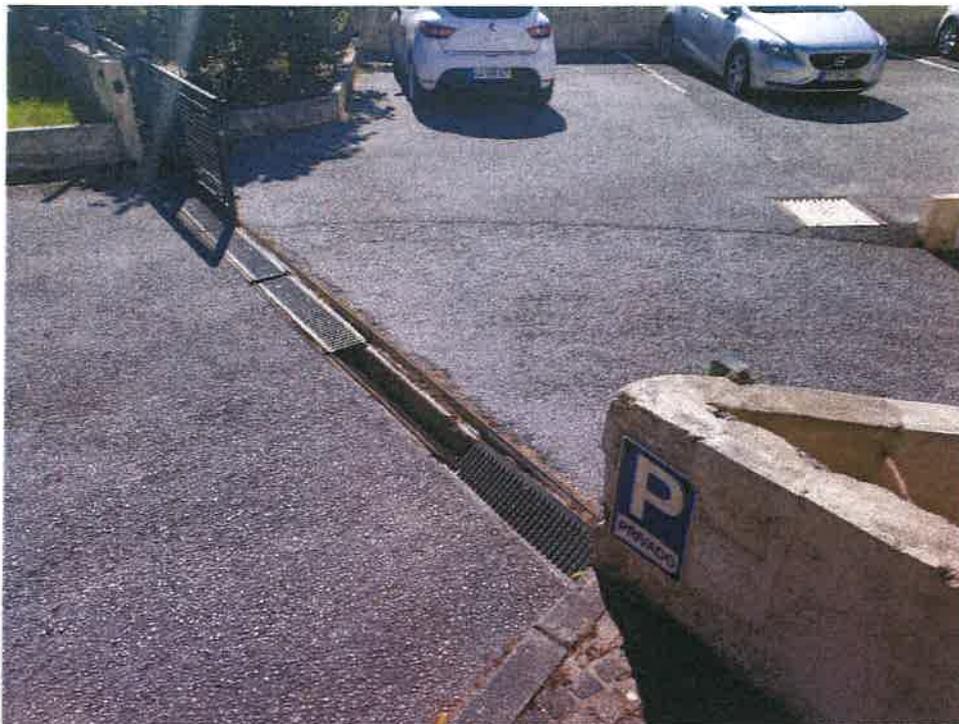
(foto 6) - Grelha de drenagem pluvial – Entrada do Estacionamento descoberto – zona comum

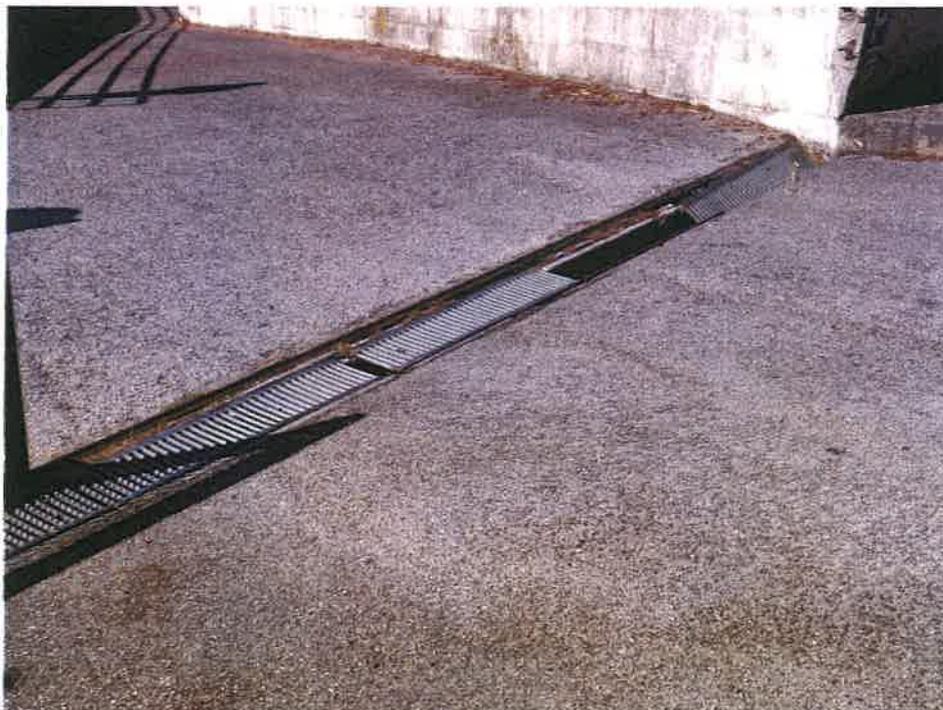
(foto 7) - Grelha de drenagem pluvial – Entrada do Estacionamento descoberto – zona comum

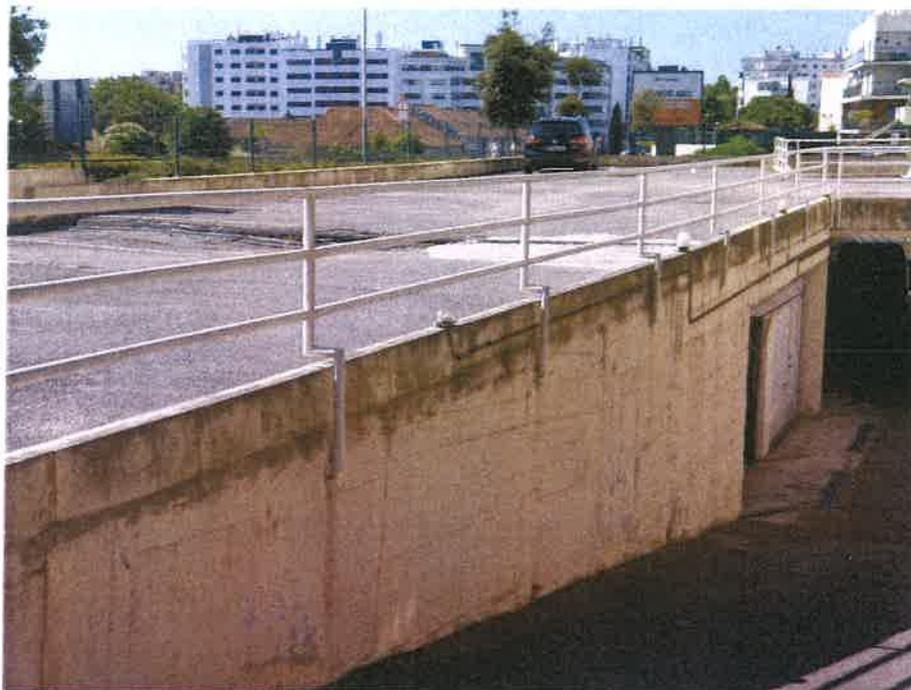
(foto 8) – Enquadramento da garagem 1 com a Grelha de drenagem pluvial do Estacionamento descoberto

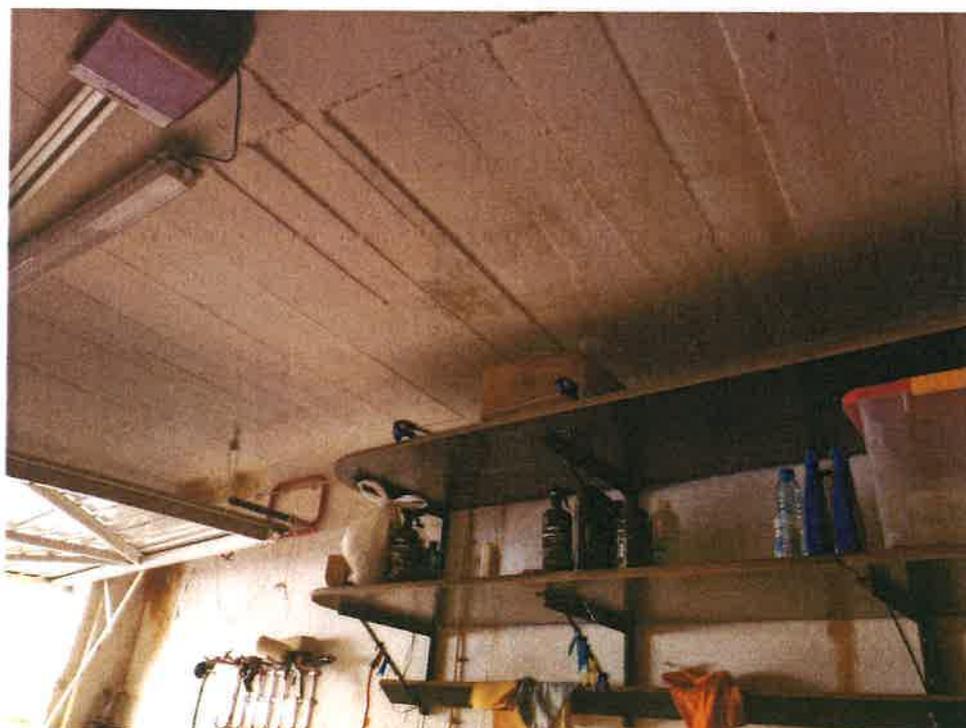
(foto 9) – Interior da garagem 1 – Infiltrações no teto

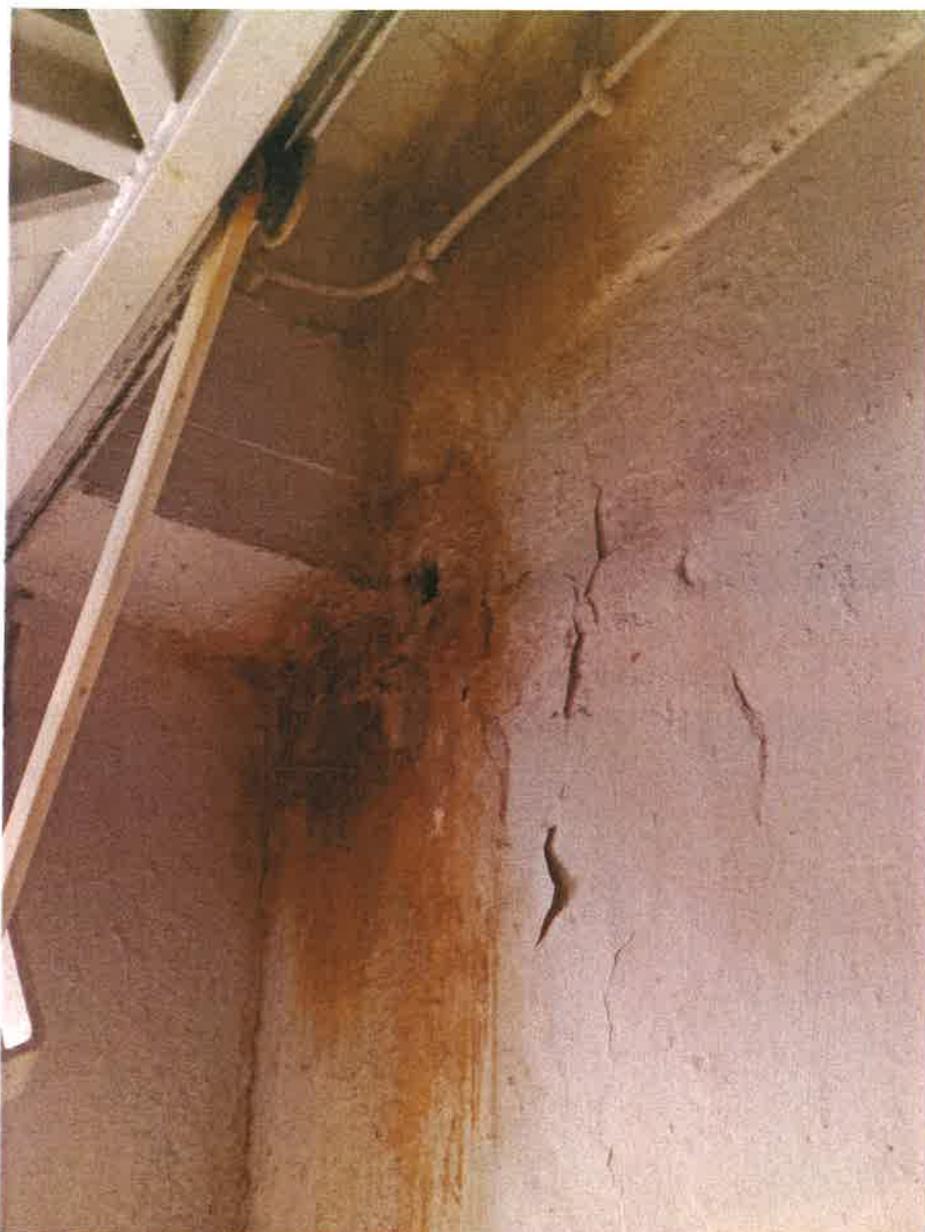
(foto 10) - Interior da garagem 1 – Infiltrações no teto e paredes
