MUNICÍPIO DE SETÚBAL  
CÂMARA MUNICIPAL

**PROPOSTA DE: Homologação do auto de vistoria realizado ao abrigo do art.º 90.º do RJUE**

**AUTO DE VISTORIA**

**Proc.º n.º VI 27/21**

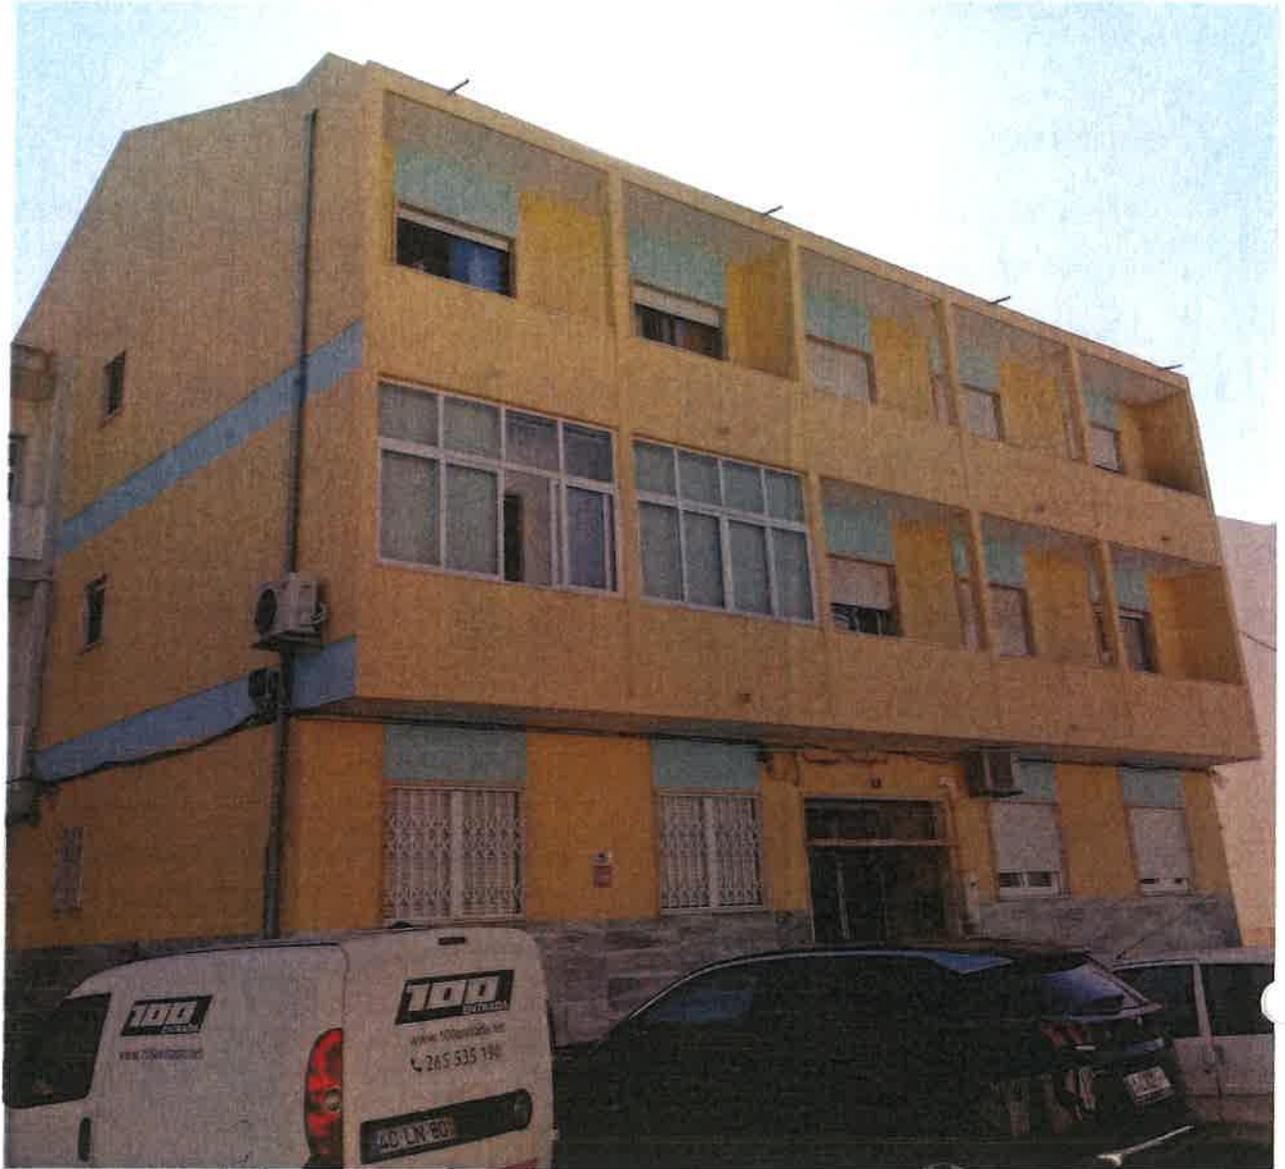
(foto 1)

--- No dia 13/10/2021, na fração habitacional localizada no 1º Andar – Dir.º, do edifício sito na Rua de Brancanes, n.º 7 (foto 1), União das Freg. de Setúbal deste concelho, compareceram os Técnicos: Jorge F. da Silva, Ana N. Pinto e Benjamim V. Ferreira, todos da Câmara Municipal de Setúbal, a fim de procederem a vistoria prévia, no âmbito do art.º 89 (**dever de conservação da edificação**), n.º 2 do Dec. Lei **555/99** de 16/12, com a redação pelo Dec. Lei 136/2014 (RJUE), de 9 de setembro, conjugado com o art.º 90 (**vistoria prévia**), n.º 1 do mesmo RJUE, para efeito de verificação de infiltrações ali existentes. A vistoria foi efetuada na presença da proprietária da fração e requerente da vistoria, Sr.ª Maria Marcos. Estiveram ainda presentes na vistoria, as Sr.ªs Anabela Ramos e Gabriela Pinto, em representação do condomínio do prédio. -----

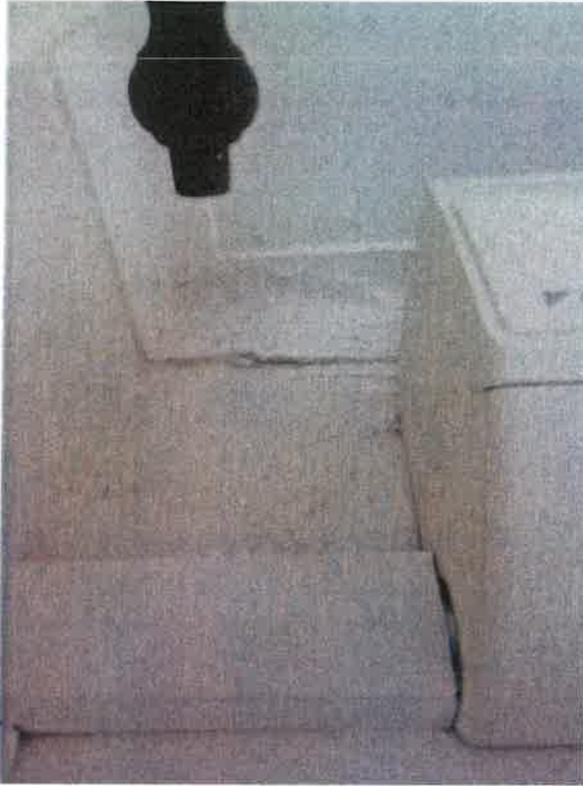
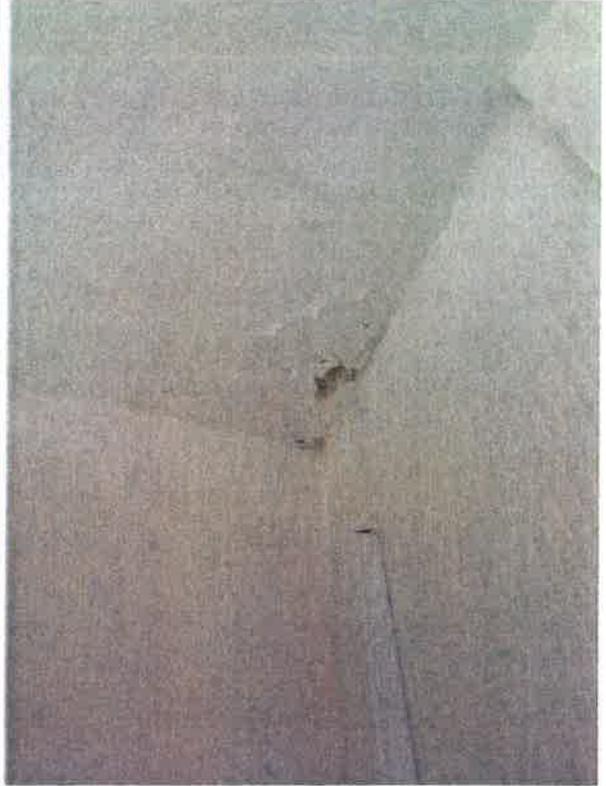
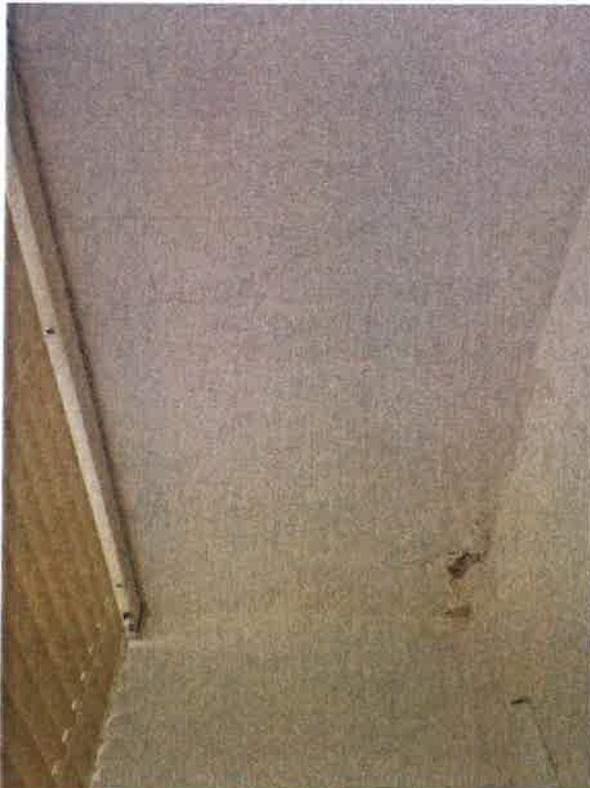
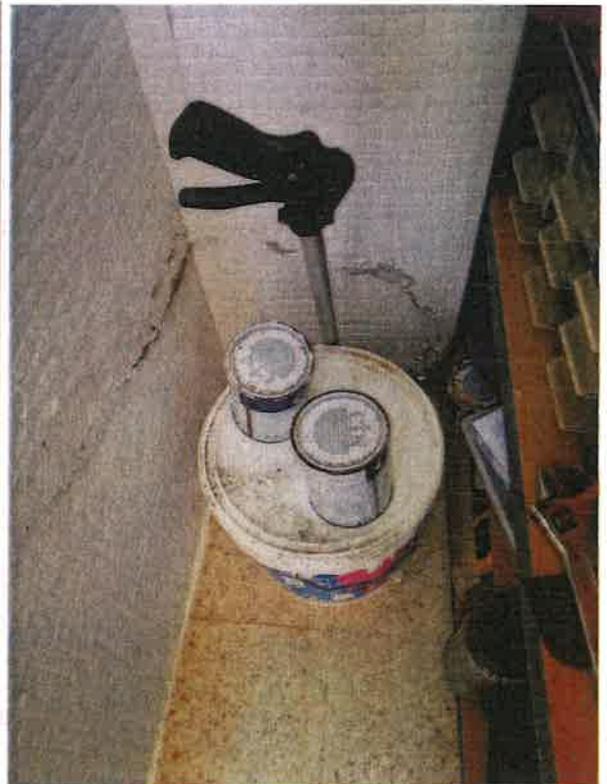
**a) Fração vistoriada - 1º Andar, Dir.º (fotos 2 a 5):**

Verifica-se que o revestimento interior do murete da varanda, parede lateral direita e teto da varanda, encontra-se degradado, com manchas de humidade, empolamentos da película de tinta e salitres, em consequência de infiltrações aparentemente proveniente do revestimento exterior da fachada e do pavimento da varanda do piso superior e/ou provenientes do tubo de queda das águas pluviais.

- I. Verificação do estado de isolamento dos tubos de queda e restantes órgãos de recolha das águas pluviais, existentes na cobertura e sua reparação se necessário;
- II. Verificar e isolar/impermeabilizar o revestimento exterior da fachada principal e lateral esquerda do edifício, com particular atenção no último piso do edifício;
- III. Após reparação/correção da origem das infiltrações, deverá proceder-se às devidas reparações dos estragos provocados nas frações vistoriadas.

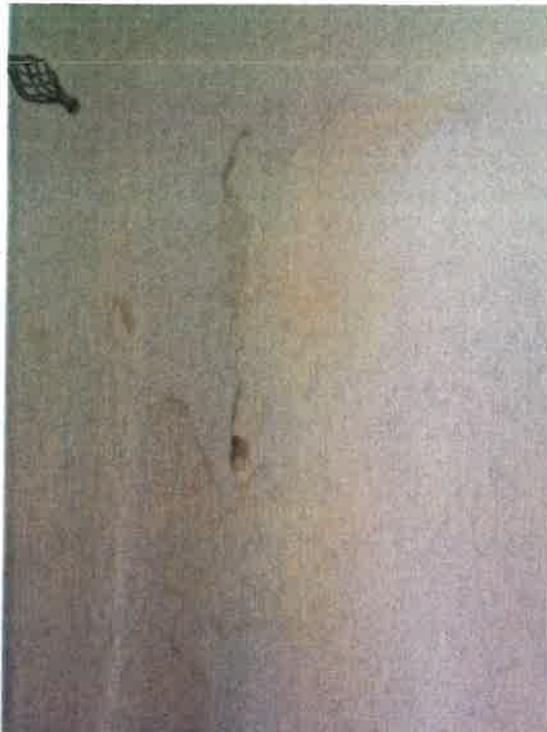
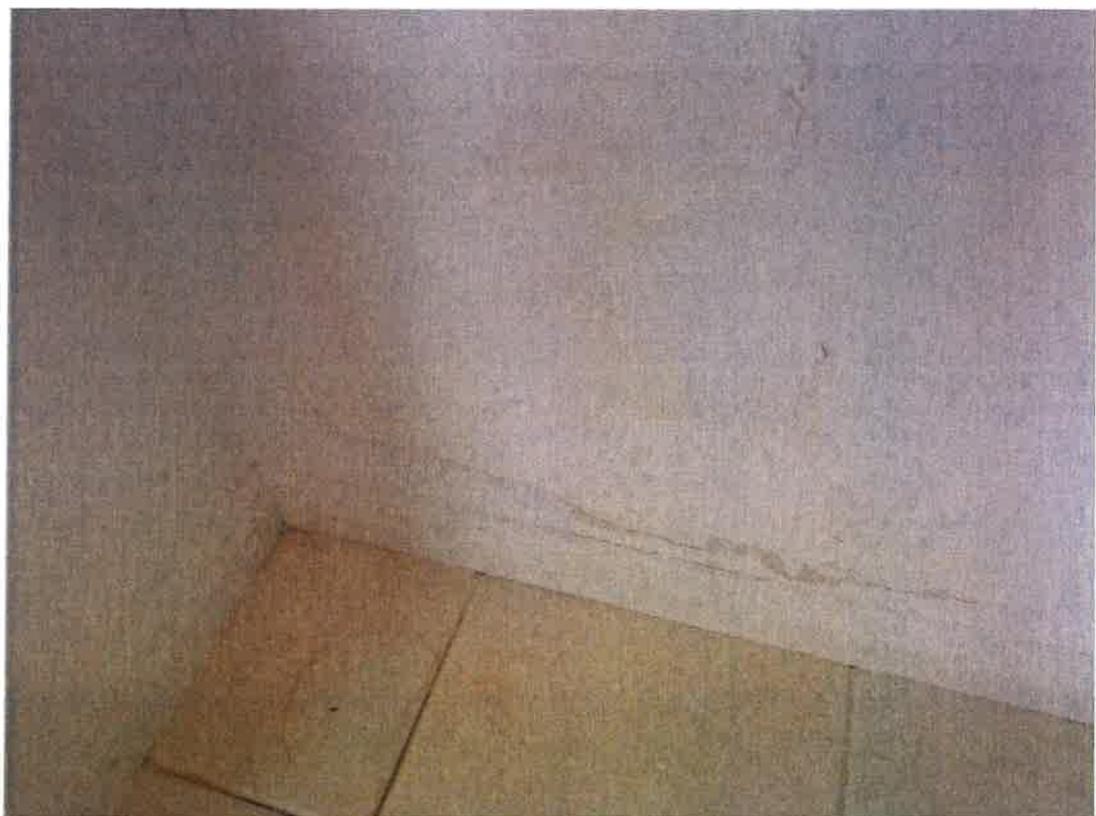
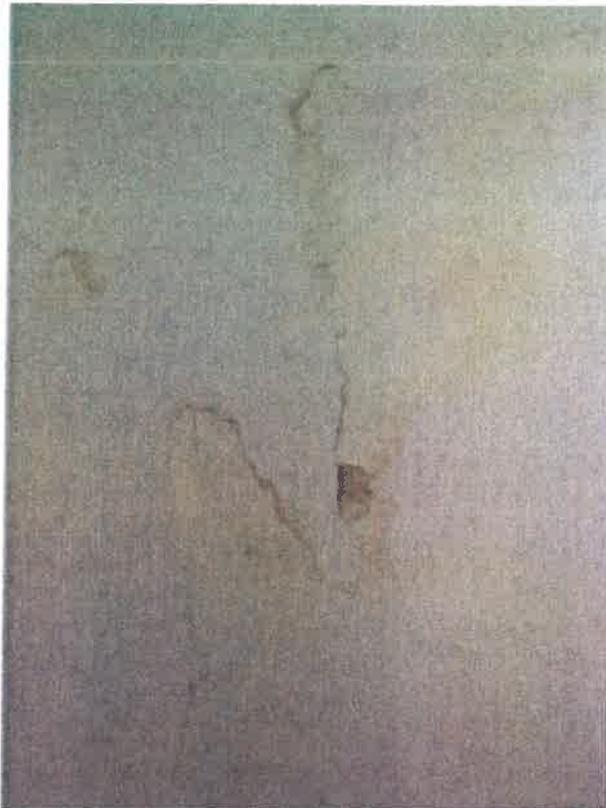
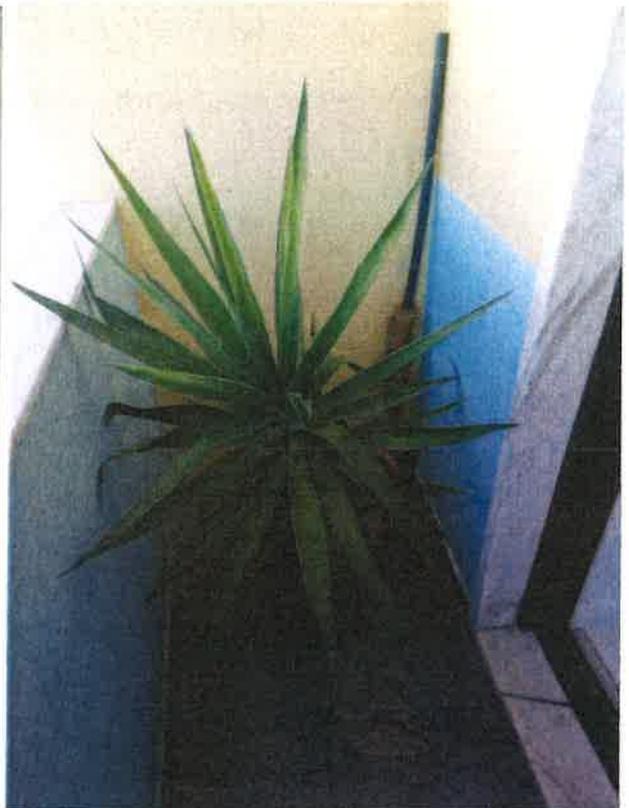
**b) Fração vistoriada - 2º Andar, Dir.º (fotos 6 a 10):**

Verifica-se que o revestimento interior parede lateral direita, teto da varanda, e da parede frontal nas imediações da fachada lateral esquerda do edifício, encontra-se degradado, com manchas de humidade, empolamentos da película de tinta e salitres, em consequência de infiltrações aparentemente proveniente do revestimento exterior da fachada e/ou provenientes do tubo de queda das águas pluviais, o qual aparenta deficiente isolamento no seu topo e inserção na cobertura (foto 11).
