REUNIÃO Nº 04/2022
Realizada em 02/02/2022

PROPOSTA DE: Homologação do auto de vistoria realizado ao abrigo do art.º 90.º do RJUE

AUTO de VISTORIA

No dia 11 de Janeiro de 2022, pelas 10h:00m, no edifício sito no Largo do Poço do Concelho n.º3 (EC447), com a matriz n.º 1722 da União das Freguesias Setúbal, composto por 6 pisos, compareceram os técnicos: Pedro Andrade (Eng.), Maria de Jesus Gonçalves (Arqt.) e Sara Simões (Eng.), todos em representação dos Serviços Técnicos Municipais, a fim de procederem à vistoria prévia do edifício em questão, no âmbito do n.º 2 do artigo 89º (**dever de conservação da edificação**), conjugado com o n.º 1 do artigo 90º (**vistoria prévia**), do Decreto-Lei n.º 555/99 de 16 de dezembro, com a redação em vigor (RJUE).

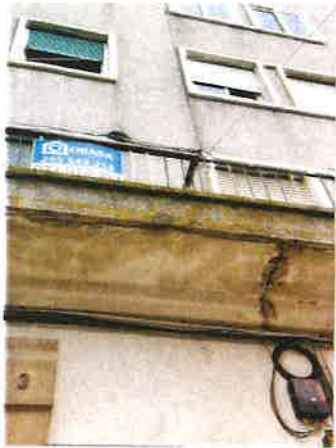
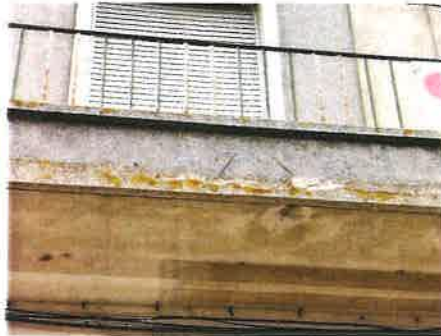
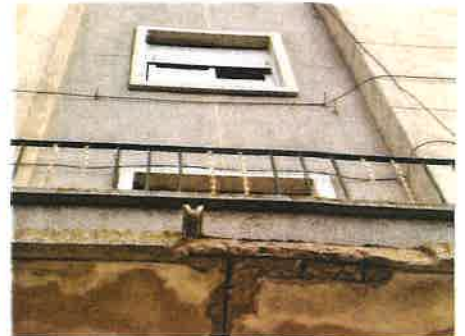
- a) Varandas exteriores apresentam destacamentos pontuais do revestimento (marmorite) e exposição das armaduras, expondo perigosidade para os transeuntes (fotos 1, 2, 3);
- b) A estrutura da escada de serviço, apresenta fissurações pronunciadas, com destacamento generalizado do recobrimento das armaduras, oxidação destas, perda da resistência das mesmas e risco eminente de plastificação (fotos 4, 5, 6, 7).

1. Proceder no imediato a obras de conservação da fachada exterior, para minimizar possíveis danos para os transeuntes.

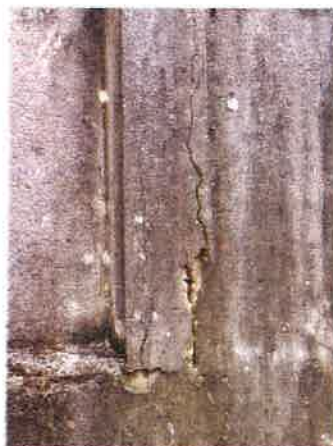
Foto 8

Verifica-se ainda desligamento dos panos de alvenaria das escadas (estrutura vs alvenarias), fissurações profundas das platibandas, no pátio interior (fotos 8, 29).

2. Os proprietários devem realizar obras de conservação, tendo em vista debelar as anomalias descritas no presente auto, as quais deverão iniciar no prazo de 90 dias, tendo como objetivo conferir condições de solidez e salubridade ao edifício, devendo para o efeito apresentar o controlo prévio previsto no RJUE (estrutura das escadas), adequado às obras a realizar, devendo estas obras estar concluídas no prazo de 1 ano.

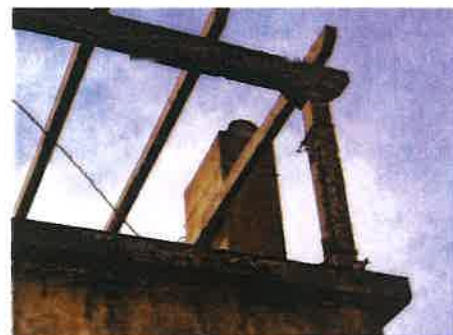
A estrutura da pérgula existente na cobertura esta muito degradada, com destacamento do recobrimento, armadura à vista e provável perda da resistência dos elementos estruturais (fotos 9, 10);

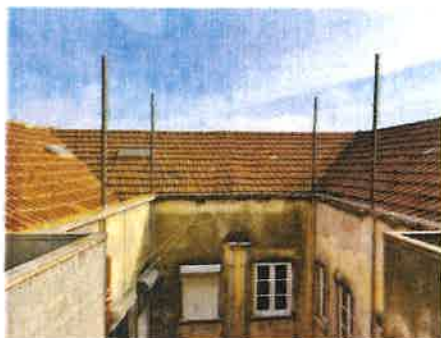
Foto 11

- c) A cobertura, na água interior do lado nascente apresenta abaulamento, contudo e segundo as informações prestadas pelos proprietários, não existem infiltrações (fotos 11);
- d) A chaminé existente no pátio interior, apresenta na parte superior a falta de elemento de ligação entre a tubagem, podendo existir risco de queda em caso de intempéries (fotos 12);
- e) As fachadas exteriores apresentam destacamentos pontuais da pintura, fissurações superficiais generalizadas e intervenções pouco cuidadas (fotos 13, 14, 15, 16, 17).

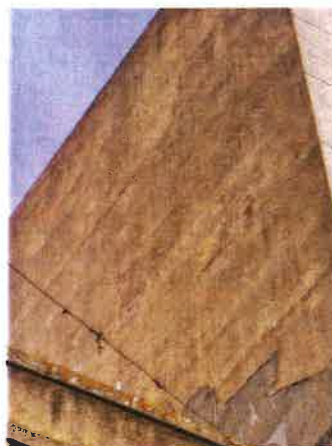
Foto 18

A empena poente apresenta fissurações profundas, com elementos de alvenaria à vista (foto 18);

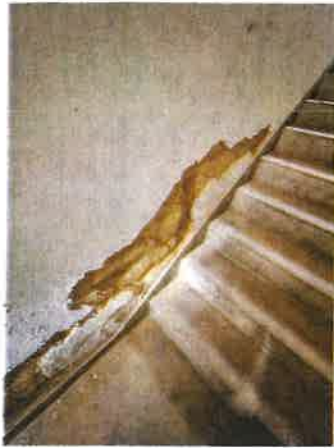
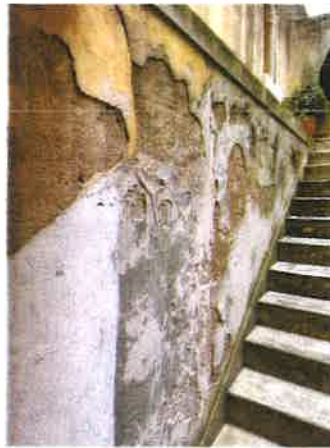
As paredes das escadas com acesso ao pátio interior, apresentam destacamento da pintura e o reboco em grandes áreas (fotos 19 e 20);

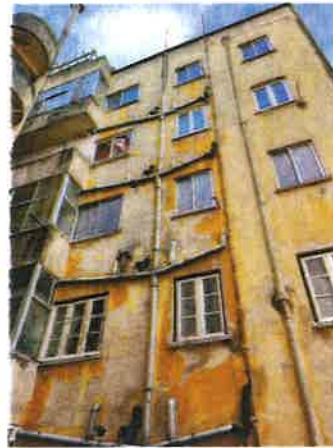
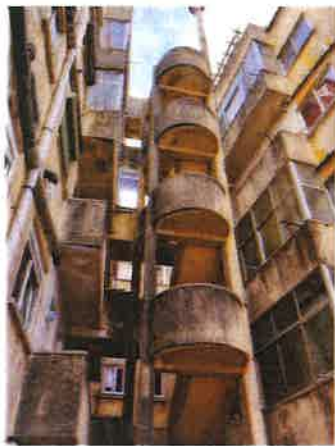
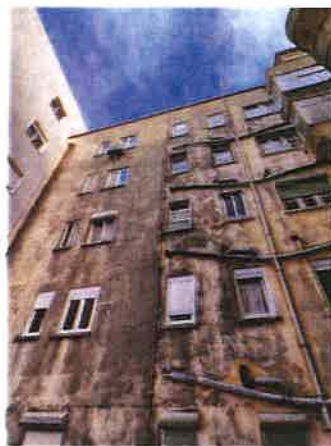
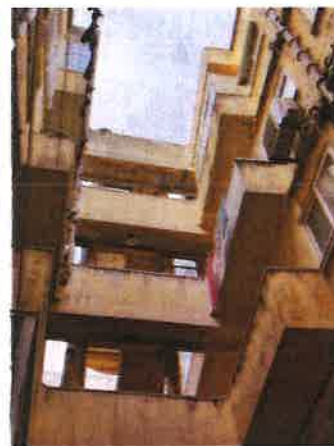
Fachadas na zona do pátio interior com destacamentos da pintura e fissurações generalizadas (fotos 21, 22, 23, 24)

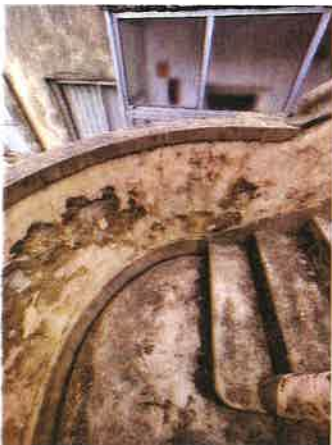
Foto 25

Muretes das escadas de serviços com destacamento das pinturas (foto 25);

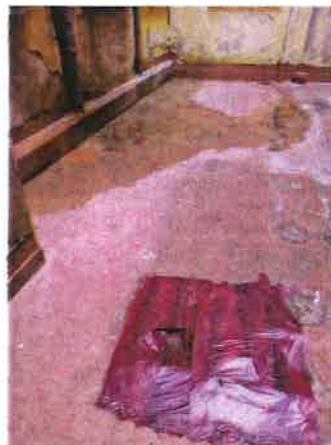
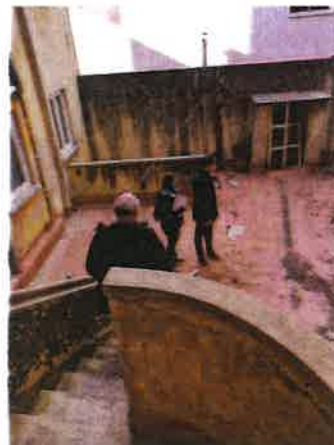
- f) A laje do pavimento do pátio interior, apresenta áreas sem impermeabilização, fecho das ventilações/iluminações das frações de comércio do r/ch (fotos 26, 27);
- g) Inexistência rede elétrica nas escadas de serviço (fotos 28);
- h) Uma das prumadas da rede de esgotos domésticas, apresenta roturas, permitindo o escoamento das águas pela parede, levando a situações de insalubridade (fotos 30, 31).

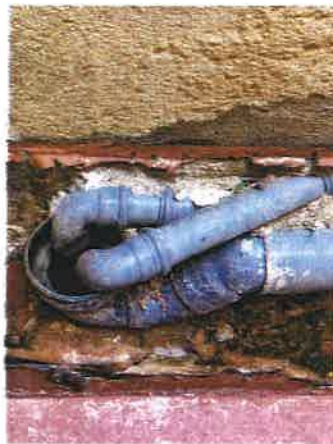
Foto 32

Numa outra prumada a rede não está devidamente estanque, encontrando-se o escoamento a céu aberto (foto 32).
