MUNICÍPIO DE SETÚBAL
CÂMARA MUNICIPAL

PROPOSTA DE: Homologação do auto de vistoria realizada ao abrigo do artigo 90.º do RJUE.

AUTO de VISTORIA

Processo VI 34/21

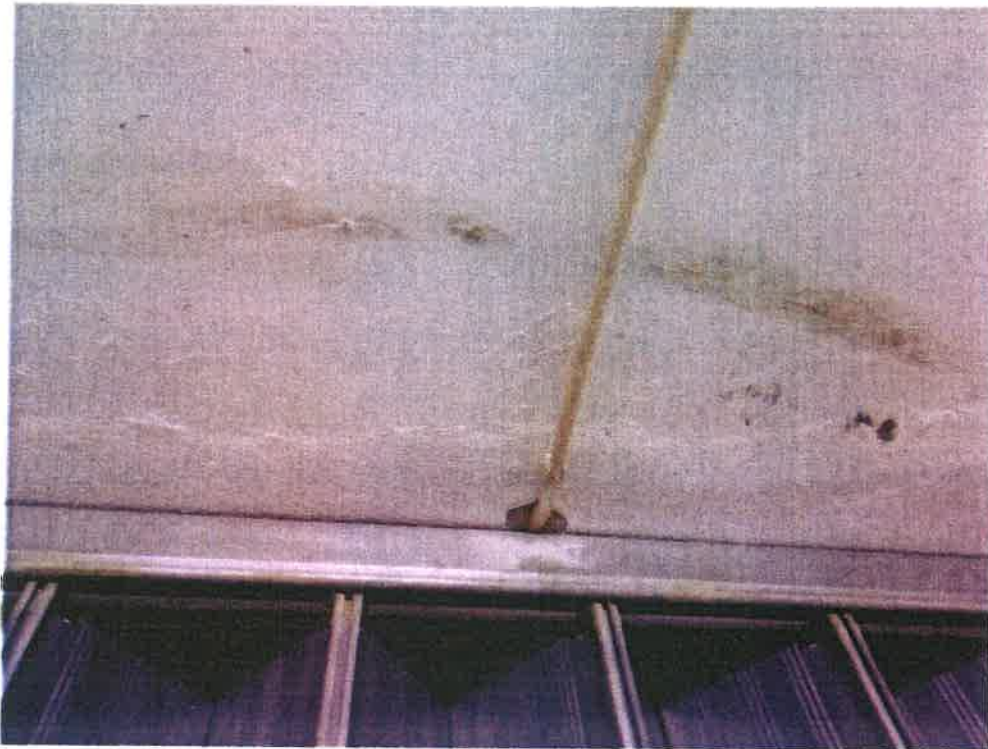
Foto 1

---No interior da fração foi possível constatar a ocorrência de goteiras e tinta manchada e empolada no teto, presumivelmente devido à presença de água.-----

---Face ao exposto, uma vez que se presume que a origem das deficiências verificadas é na fração autónoma (apartamento) que se sobrepõe à garagem, situada no piso imediatamente acima, e não tendo sido possível fazer qualquer verificação na mesma, no dia e hora da presente vistoria, conclui-se notificar o condomínio para interceder junto do proprietário da referida fração, de forma a avaliar os danos causados ao requerente/lesado, tendo em vista a reposição das condições iniciais.
