MUNICÍPIO DE SETÚBAL  
CÂMARA MUNICIPAL

**Assunto:** Processo N.º 40/21 Titular do Processo: ADMINISTRACAO DO EDIFICIO  
**Requerimento N.º :** 10100/21  
**Requerente:** ADMINISTRACAO DO EDIFICIO  
**Local:** RUA ACACIO BARRADAS Nº34  
**Freguesia:** UNIÃO DAS FREGUESIAS DE SETÚBAL (SÃO JULIÃO, NOSSA SENHORA DA ANUNCIADA E SANTA MARIA DA GRAÇA)  
**SOLICITA VISTORIA AO ABRIGO DO ARTº90.**

**PROPOSTA DE: Homologação do auto de vistoria realizado ao abrigo do art.º 90.º do RJUE.**

AUTO de VISTORIA

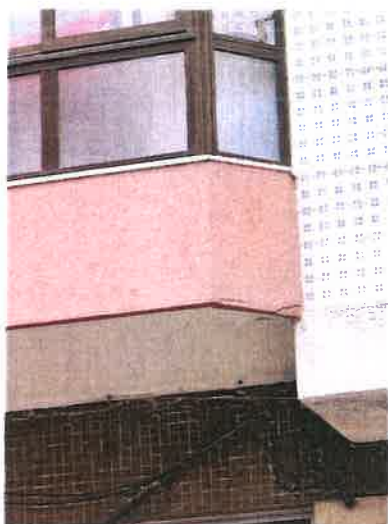
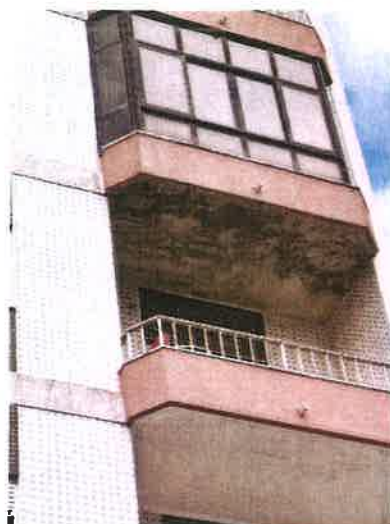
- a) Tetos das varandas pontualmente fissurados (fotos 1, 2);
- b) Queda pontual do revestimento do teto das varandas;
- c) Fissuras nas paredes da caixa de escadas no acesso à cobertura e queda de revestimentos (fotos 3, 4);
- d) Fissurações pontuais na impermeabilização da cobertura do terraço (fotos 5, 6, 7, 8);

1. Proceder no imediato a obras de conservação da fachada exterior, para minimizar possíveis danos para os transeuntes.  
Estes trabalhos deverão iniciar-se no prazo de 30 dias, devendo ser concluídos no prazo de 60 dias. Conforme previsto no artigo 45º do Regulamento de Edificação e Urbanização do Município de Setúbal (REUMS) deve, 5 dias antes do início dos trabalhos, comunicar essa intenção a esta Câmara Municipal;
2. Os condóminos devem realizar obras de conservação, tendo em vista debelar as anomalias descritas no presente auto.
3. Apresentar a devida autorização de alteração de fachada, nomeadamente a instalação dos ares condicionados, alterações de caixilharias e introdução de marquises encerradas e avançados nos terraços nos últimos pisos, caso não existam, proceder à respetiva legalização, devendo para o efeito ser apresentado projeto no **prazo de 90 dias**.
