MUNICÍPIO DE SETÚBAL
CÂMARA MUNICIPAL

Assunto: Processo N.º 26/22 Titular do Processo: ANA TERESA BAGULHO AREIAS
Requerimento N.º :5466/22
Requerente: ANA TERESA BAGULHO AREIAS
Local: RUA MOUZINHO ALBUQUERQUE N.º6
Freguesia: SÃO SEBASTIÃO

AUTO DE VISTORIA

VI 26/22

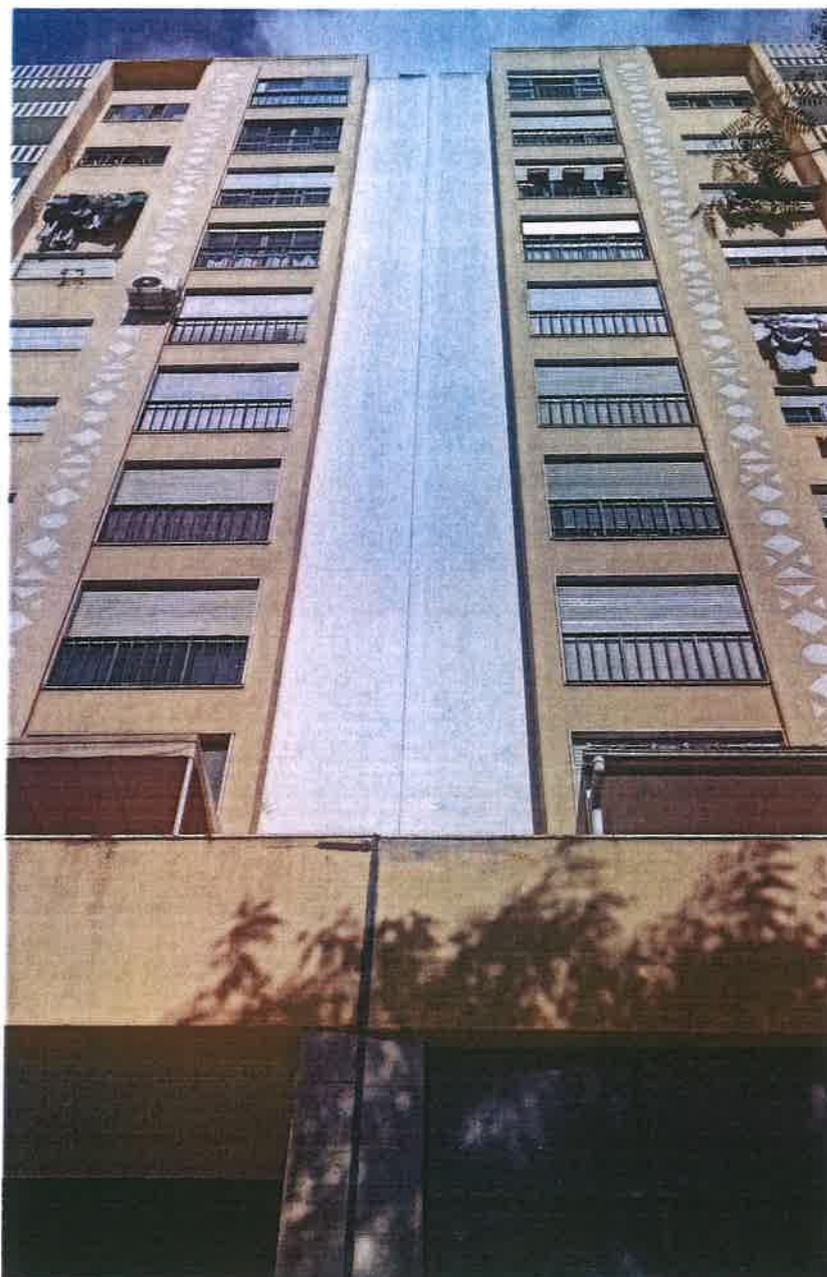
--- Quanto às juntas de dilatação do edifício, verifica-se que foram alvo de reparação recente, no entanto visualiza-se a existência de fissuras ao nível da cobertura. Foi referido pelo condomínio do prédio a existência de assentamentos do edifício, detetáveis ao nível da cobertura acessível, verificando-se um desalinhamento na ordem de grandeza de 10 cm (horizontal), existindo também algum desalinhamento vertical não quantificado, comparativamente com os edifícios adjacentes, de acordo com as fotos 10 a 15 disponibilizadas. -----

Foto 3 – Fachada tardez – junta de dilatação

--- Devido à complexidade do processo de diagnóstico das referidas anomalias (deslocamentos e a consequente degradação da junta de dilatação do edifício), constata a presente comissão de vistorias, não possuir os meios necessários e adequados para realizar a respetiva inspeção técnica. Neste sentido, deverá o condomínio do edifício, contatar uma empresa devidamente especializada e certificada para o efeito, de forma a diagnosticar as causas associadas aos fenómenos referidos e implementar as soluções propostas, para cessar/ minimizar as anomalias detetadas. -----

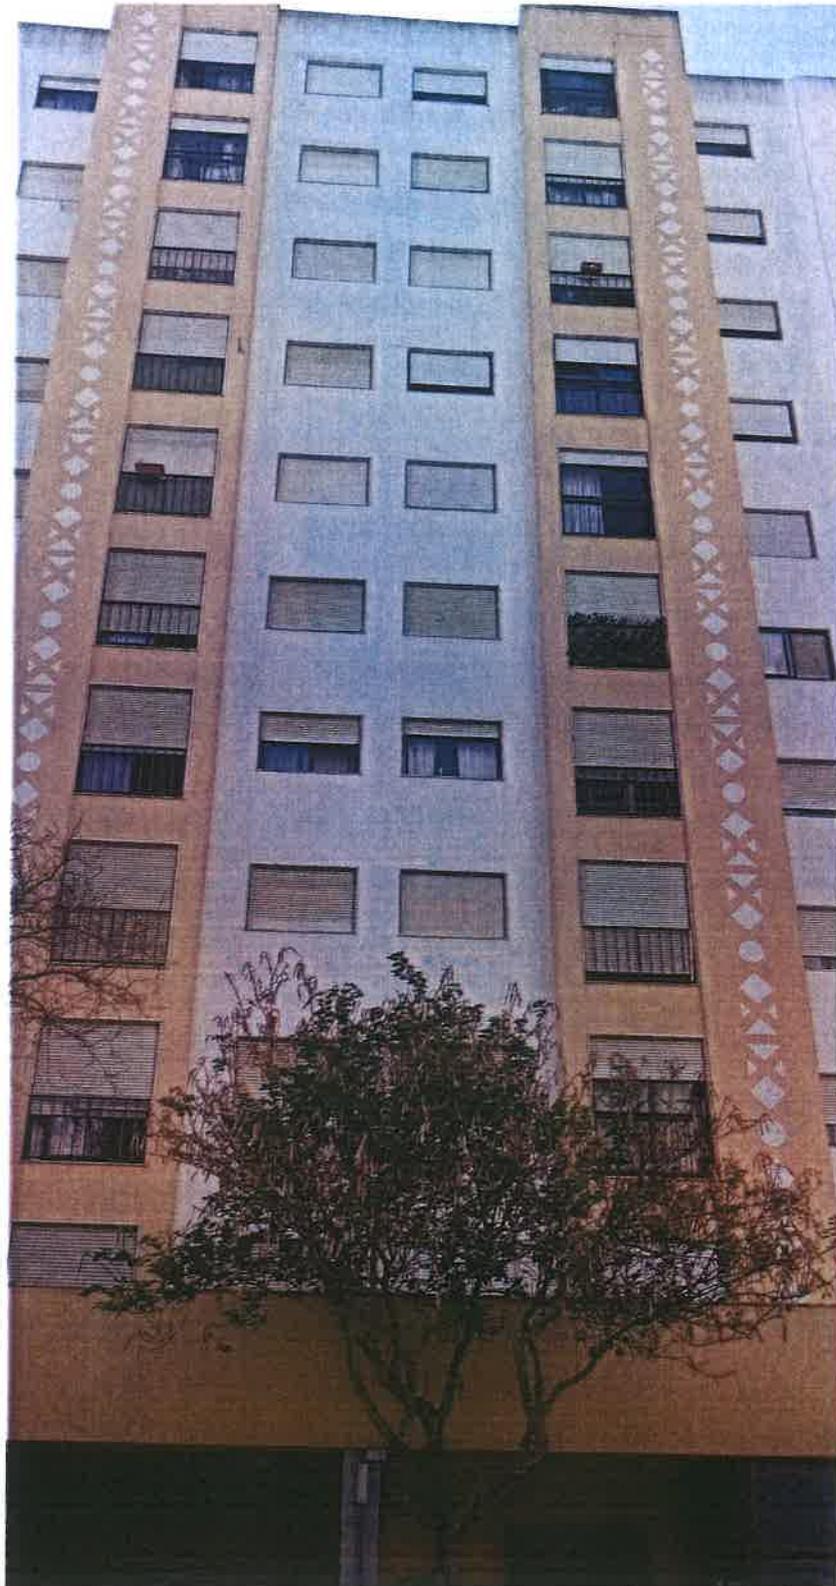
- d) Alguma sujidade generalizada do revestimento exterior das fachadas. Deverão ser feitas as limpezas, reparações e pinturas das fachadas do edifício;

Foto 4 – Fachada principal

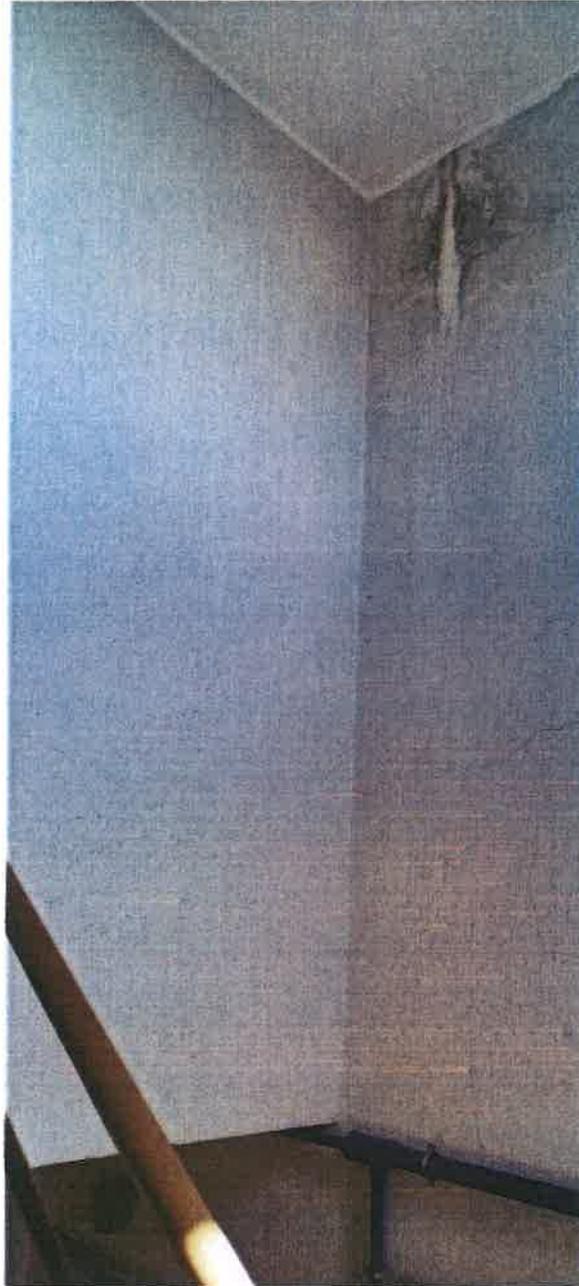
- c) Infiltrações na zona da laje de cobertura da caixa de escadas do edifício. Deverá ser resposta/reforçada a impermeabilização da cobertura acessível e demais trabalhos necessários;

Foto 5 – Caixa de escadas/zona acesso à cobertura - infiltrações

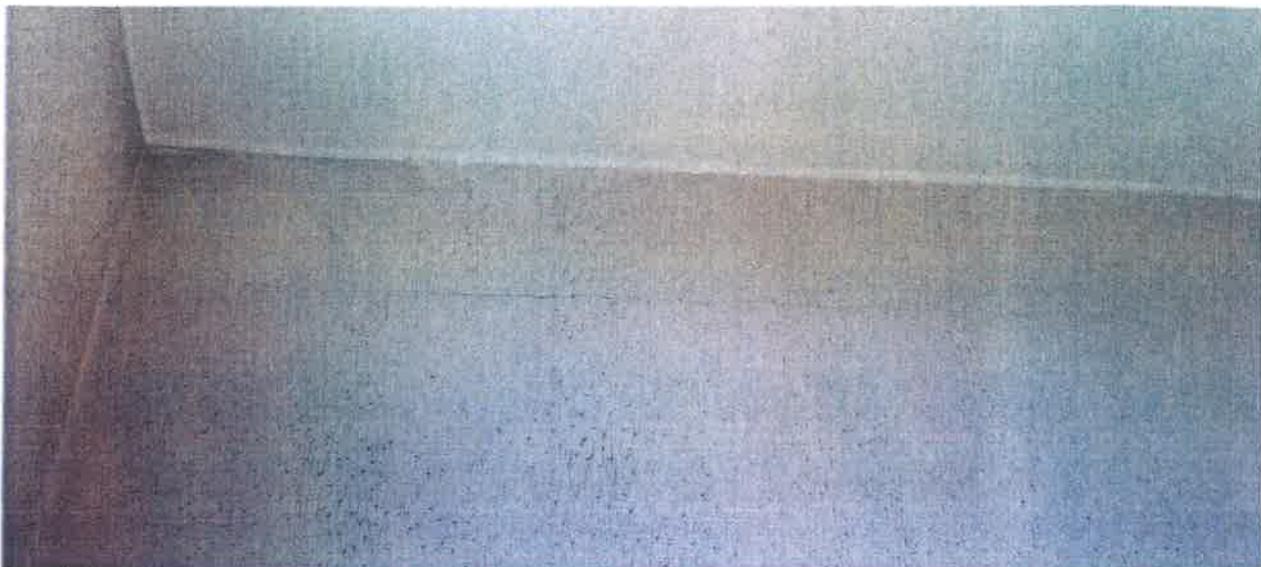
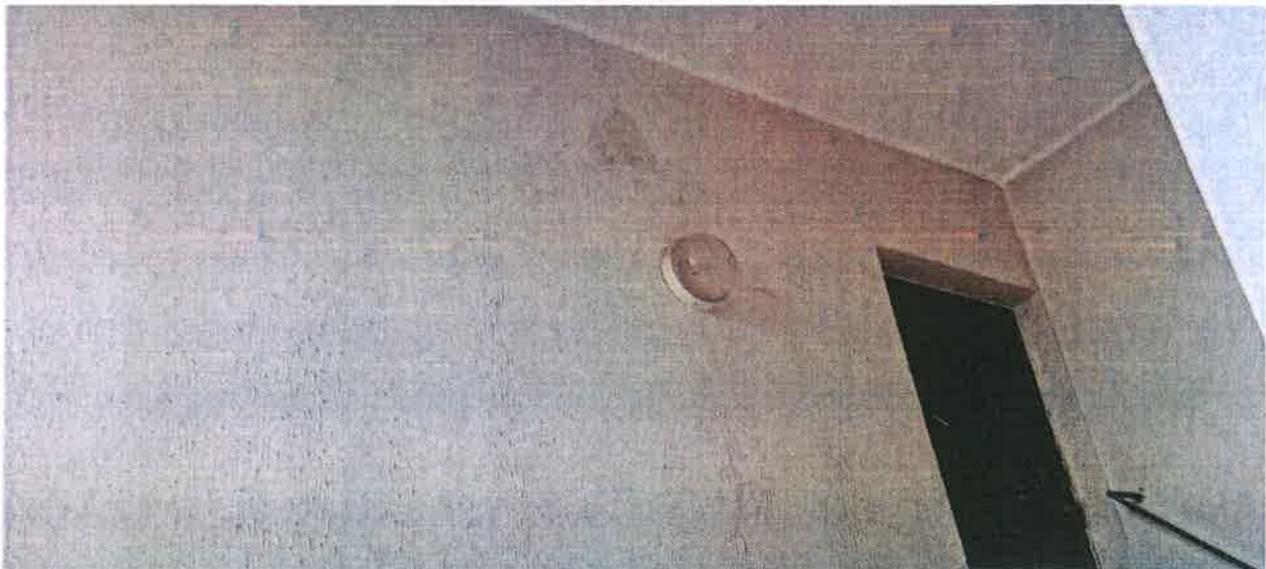
- a) Fissuras no interior das paredes da caixa de escadas, ao nível do acesso à cobertura. Deverá ser feita a respetiva limpeza, reparação, pintura e demais trabalhos necessários;

Foto 6 – Caixa de escadas/zona acesso à cobertura - fissuras nas paredes

Foto 7 – Caixa de escadas/zona acesso à cobertura – fissuras nas paredes

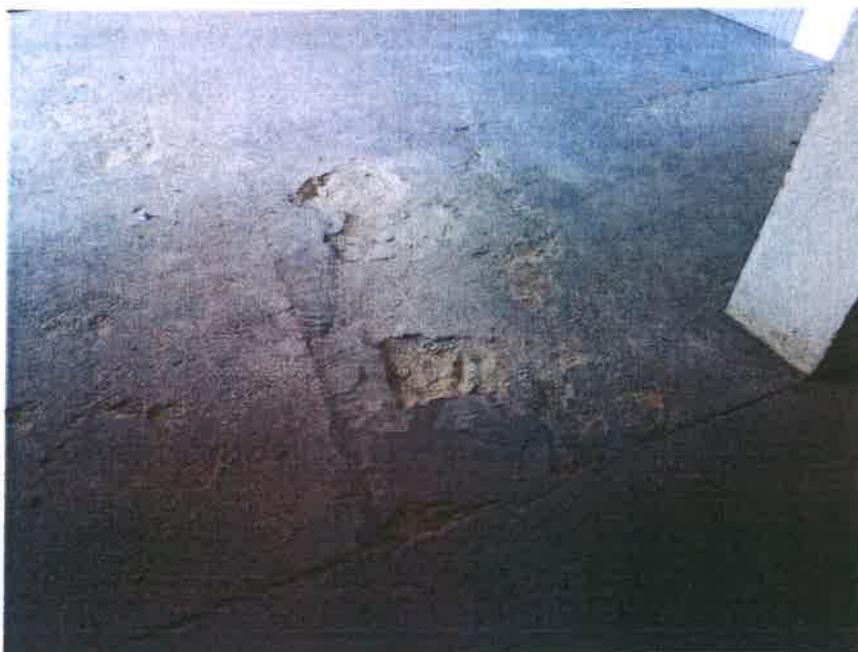
- e) Degradação acentuada do pavimento e paredes nas zonas comuns das garagens da cave. Deverá ser feita a reparação do pavimento existente, a limpeza, reparação, pintura e demais trabalhos necessários.

Foto 8 – Cave – Piso na zona comum das garagens

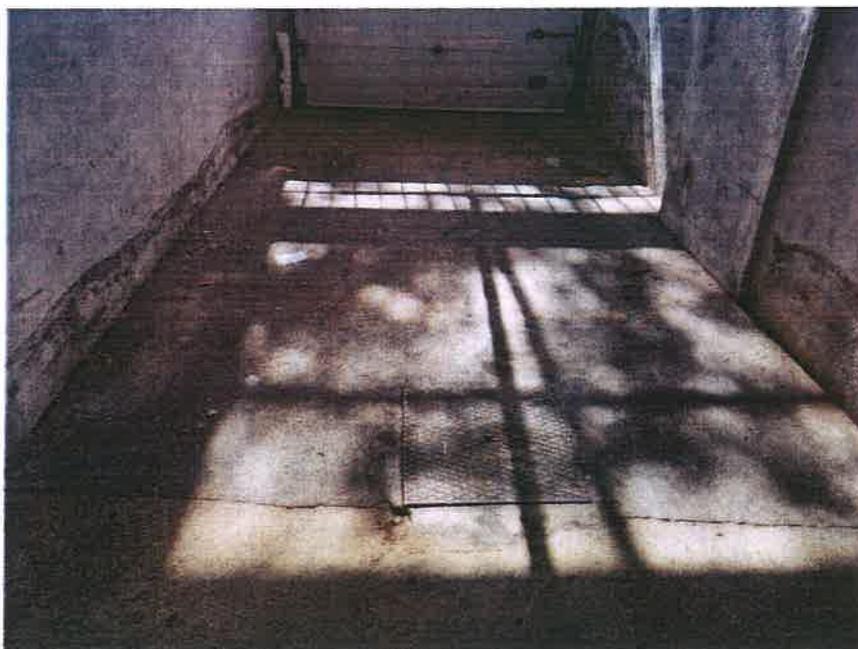
Foto 9 – Cave – Paredes e piso na zona comum das garagens

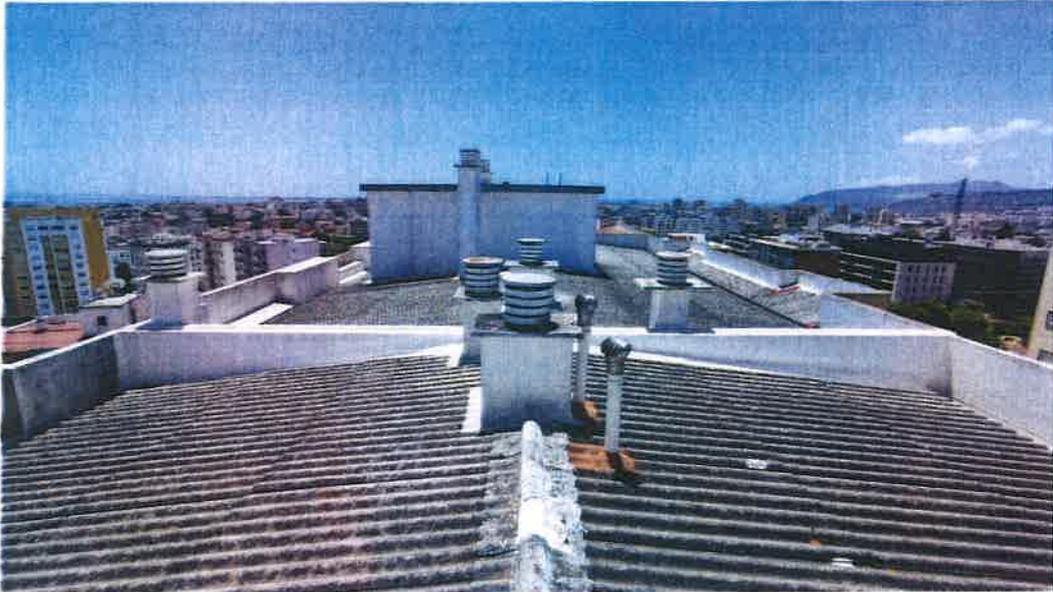
Foto 10 – Cobertura – Vista geral

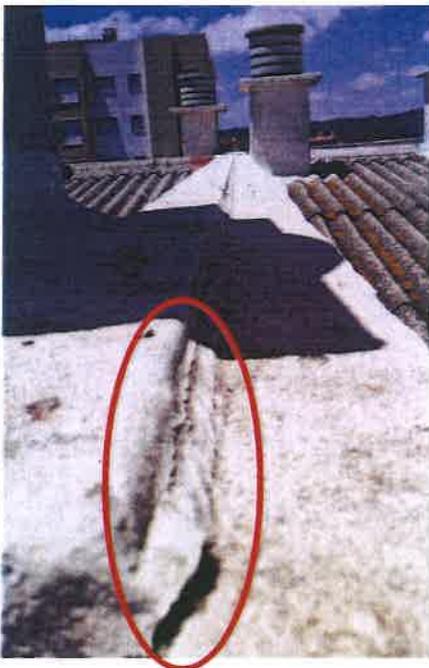
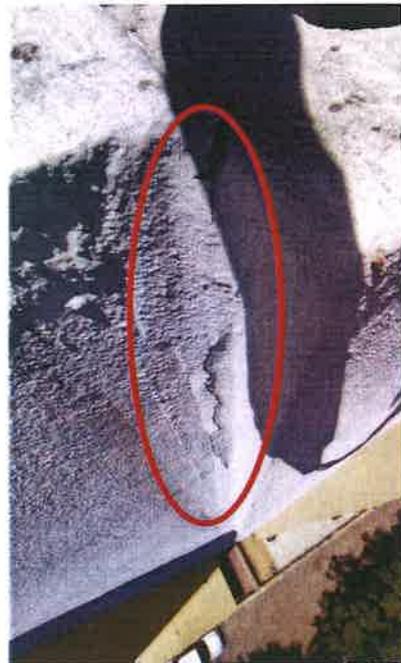
Foto 11 e 12 – Cobertura – Junta dilatação horizontal e vertical - fissuras

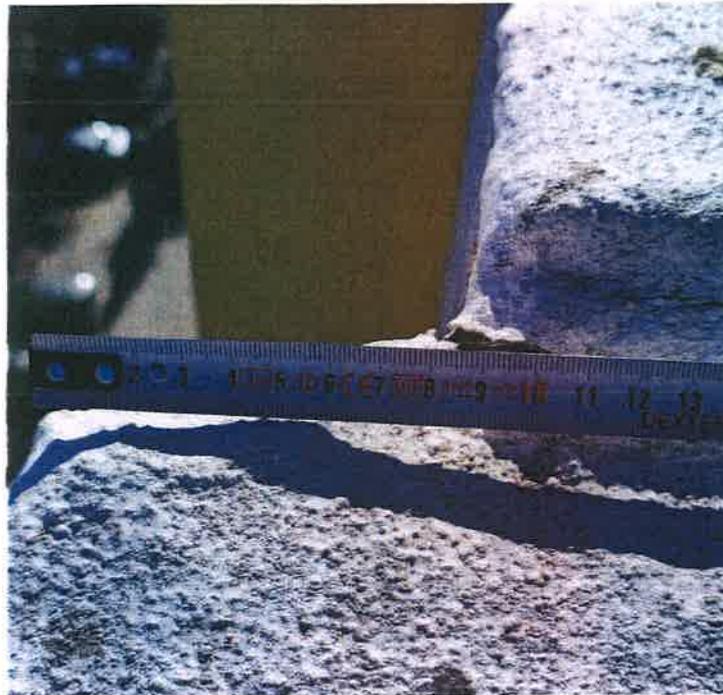
Foto 13 – Cobertura – Medição do desalinhamento horizontal

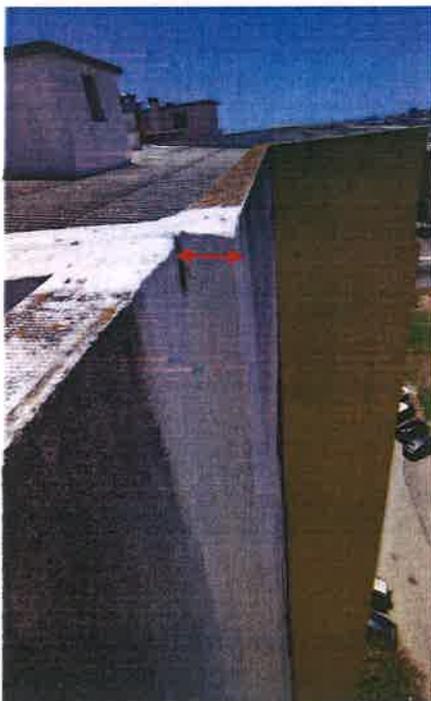
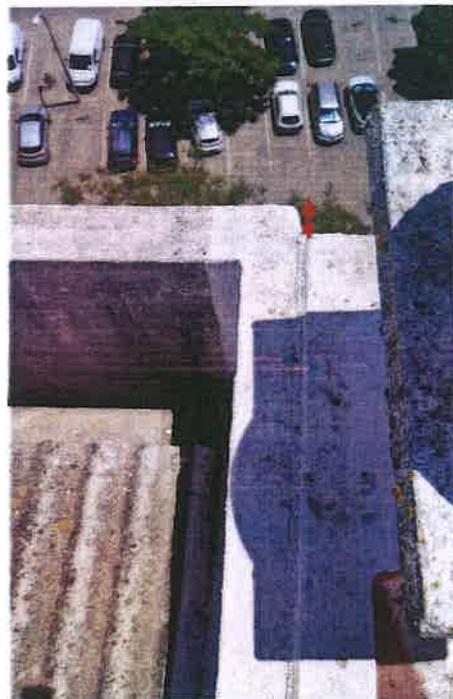
Foto 14 e 15 – Cobertura – Desalinhamento do edifício (horizontal e vertical)
