MUNICÍPIO DE SETÚBAL
CÂMARA MUNICIPAL

Local: RUA MORGADO DE SETÚBAL, N.º 69 A 75

AUTO DE VISTORIA

Proc.º 1198/DFI/2020 – n.º 69 a 75

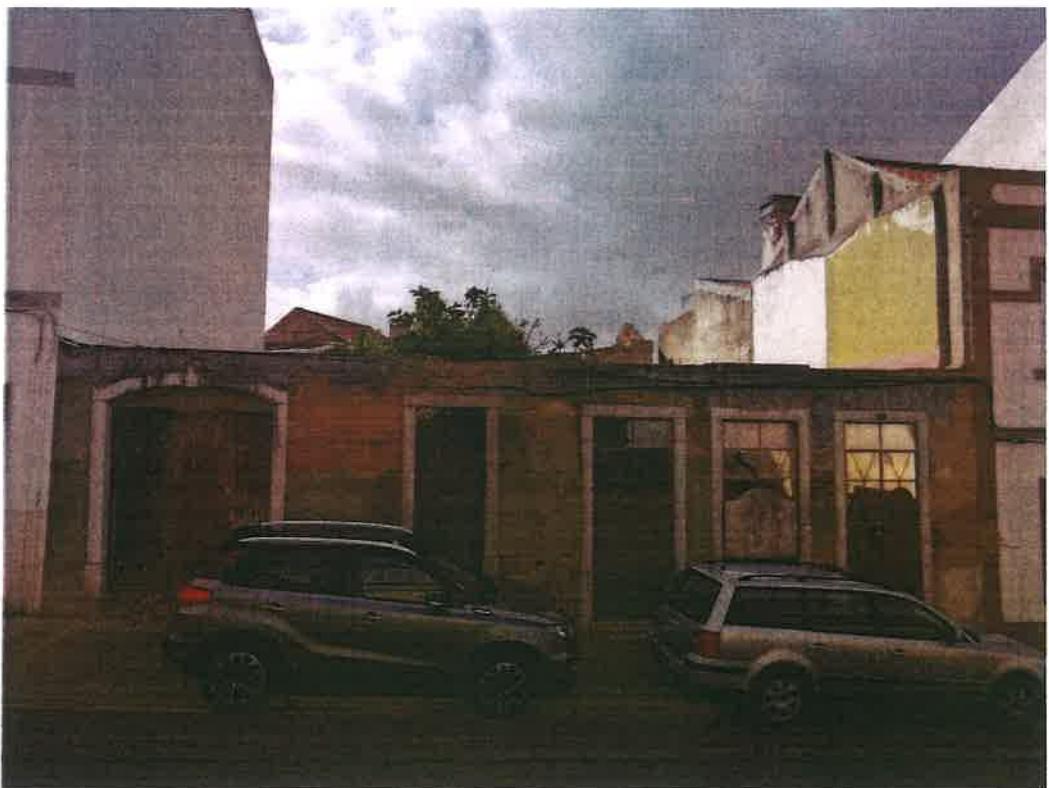
(foto 1) – Fachada principal

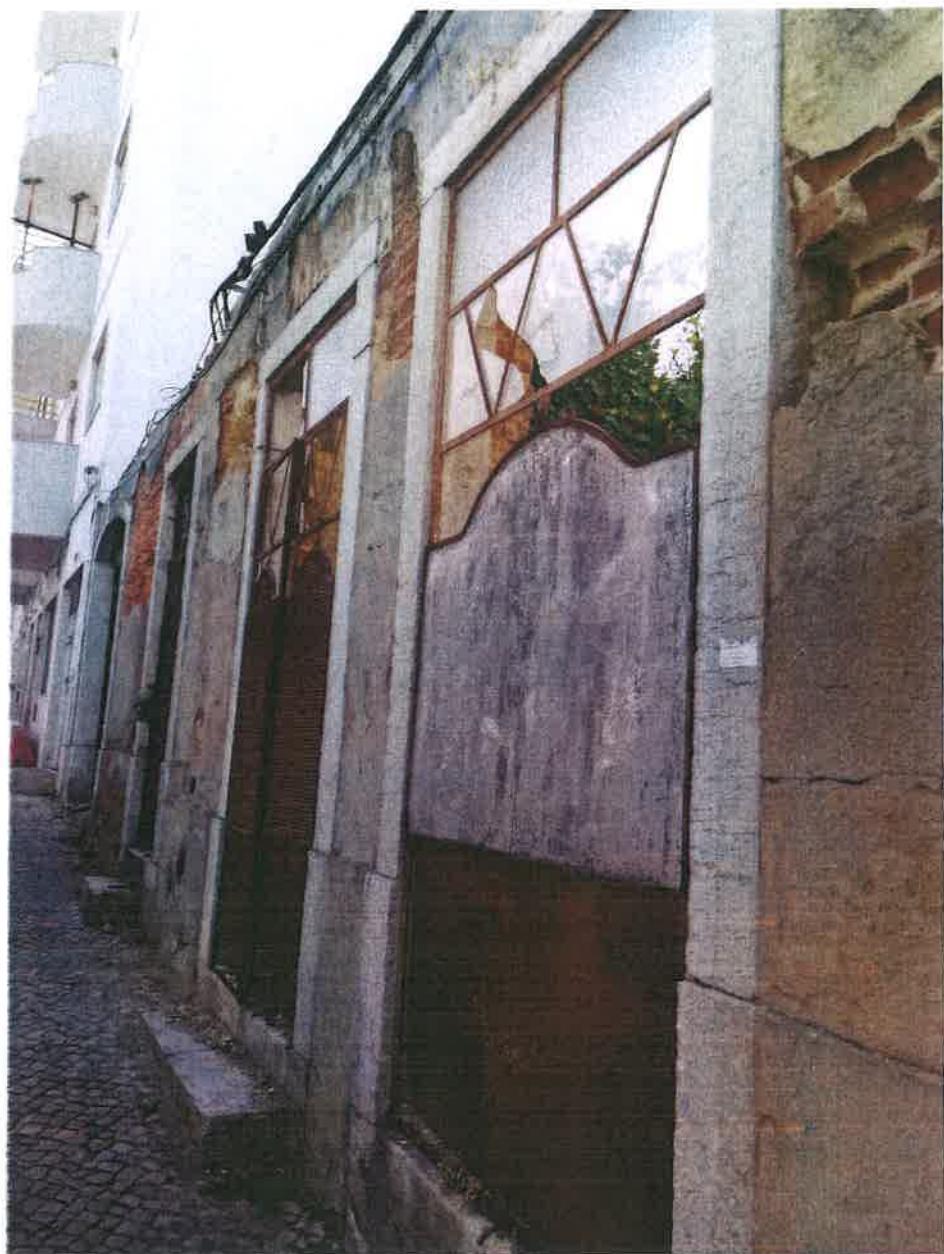
(foto 2) – Fachada Principal

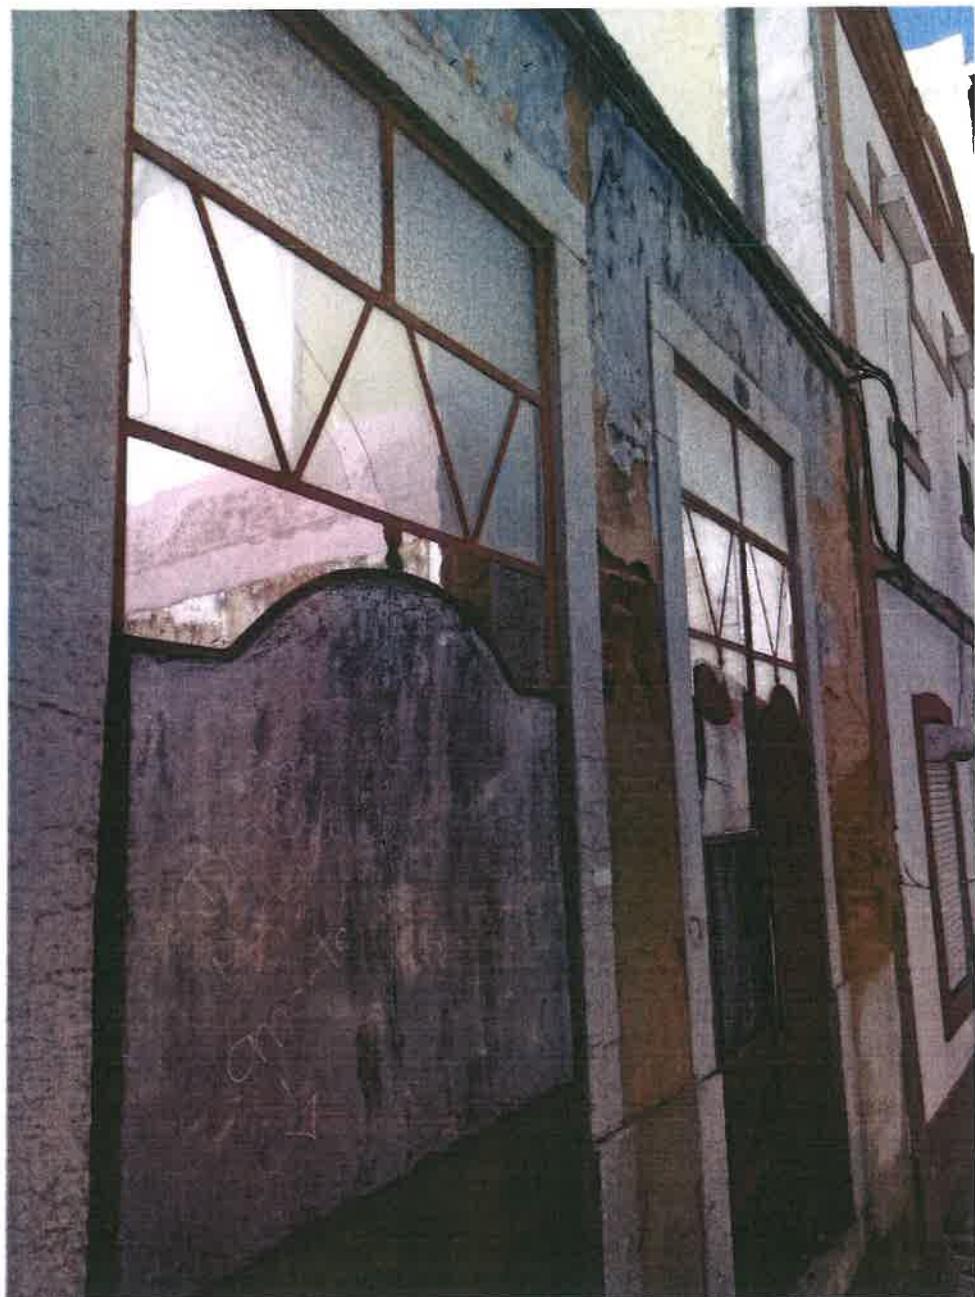
(foto 3) – Fachada Principal – Pormenor de vãos

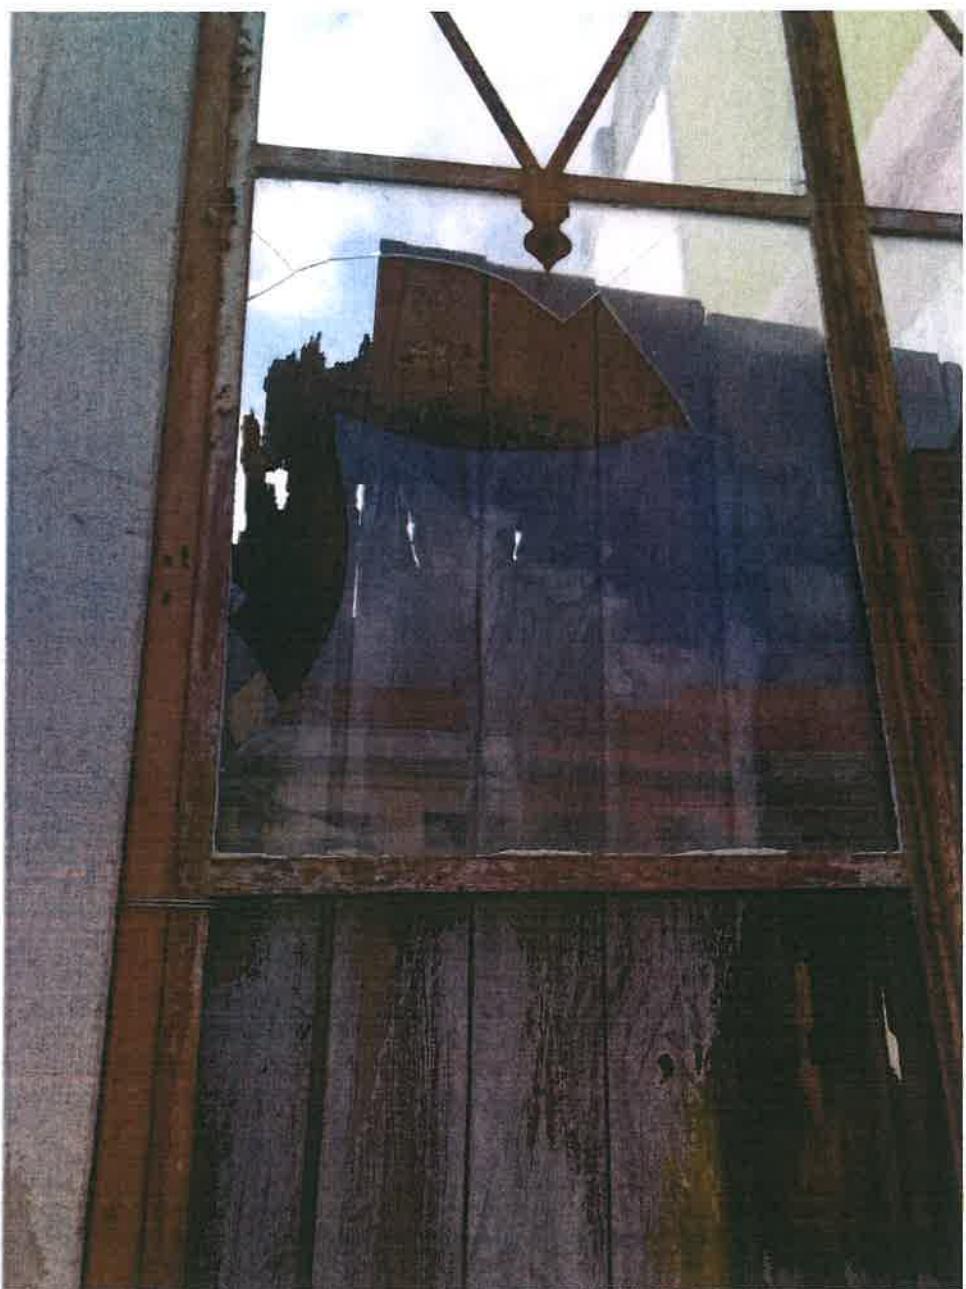
(fot 4) – Fachada Principal - Pormenor de vãos
