MUNICÍPIO DE SETÚBAL
CÂMARA MUNICIPAL

PROPOSTA DE: Homologação do auto de vistoria realizada ao abrigo do artigo 90.º do RJUE.

AUTO DE VISTORIA

Proc.º 391/DFI/21 – n.º 5

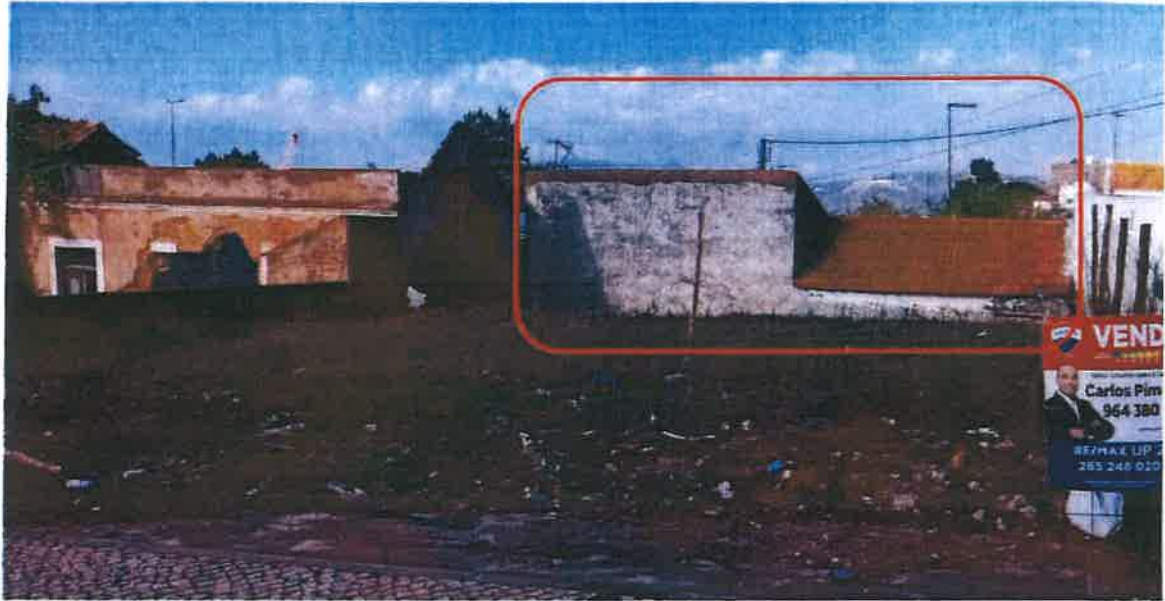
Foto 1 - Vista da R. Rodrigo Ferreira da Costa, n.º 5

- Revestimento das fachadas bastante degradado, com destacamento e falta do mesmo em grandes áreas, indiciando falta de coesão e aderência. Deverá ser feita a limpeza, reparação e reposição de todos os revestimentos em falta;
 - Inexistência de pintura de acabamento e sujidade generalizada do revestimento das fachadas. Deverá ser feita a pintura de todas as fachadas;
 - Muro de vedação (alçado posterior) bastante degradado, com destacamento e falta de revestimento em vários pontos e existência de fendas, indiciando falta de coesão e aderência. Deverá ser feita a limpeza, reparação e reposição de todos os revestimentos em falta;
 - Logradouro com acumulação de vegetação. Deverá proceder-se à respetiva limpeza. -----
-

— Considera-se que o atual mau estado de conservação do edifício, nomeadamente as patologias apresentadas e antes referidas, tem causa provável advinda da falta de manutenção/conservação, situação potenciada pelo significativo período de vida útil do edifício. Face ao exposto deverão os proprietários proceder às obras mencionadas no ponto 2, de forma a debelar as anomalias detetadas, promover a melhoria do aspeto estético e a estancar o processo de degradação construtiva do edifício. Assim sendo, deverá ser intimado o proprietário para no **prazo de 90 dias** proceder às obras mencionadas para o edifício e todas as demais que se revelem necessárias. ----
