Assunto: Processo N.º 36/22 **Titular do Processo:** ANTÓNIO MANUEL COPIO GUERREIRO
Requerimento N.º: 8941/22
Requerente: ANTÓNIO MANUEL COPIO GUERREIRO
Local: RUA DE MALACA, N.º 3
Freguesia: UNIÃO DAS FREGUESIAS DE SETÚBAL

PROPOSTA DE: Homologação do auto de vistoria

AUTO DE VISTORIA

VI 36/22

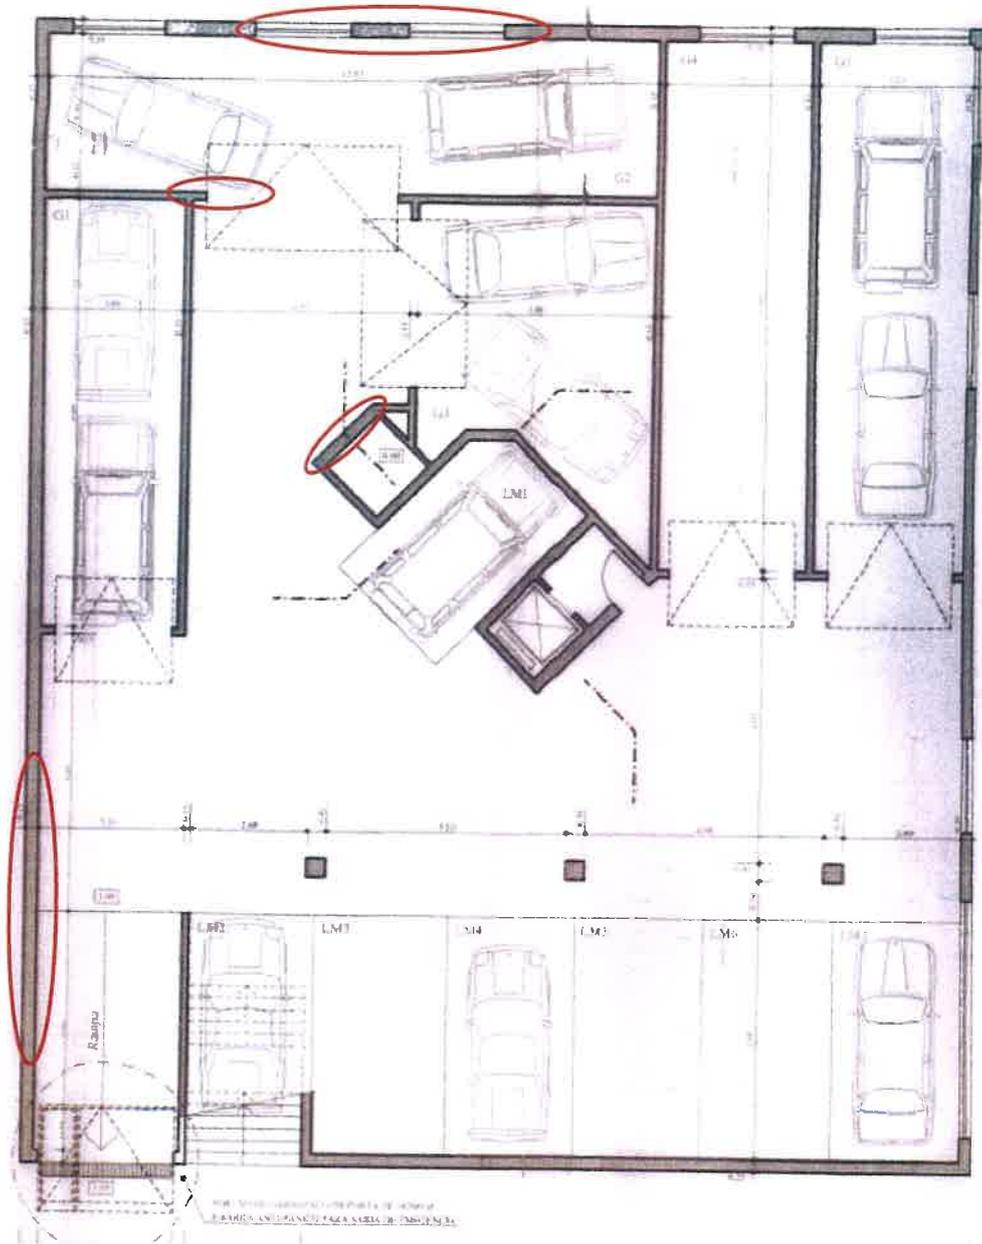
Foto 3 - Planta da Cave – Garagens

- a) Existência de várias fissuras nas paredes interiores, na zona da cave do edifício, com prevalência nas zonas comum e na zona da garagem 2, com alguma relevância. Deverá ser feita a respetiva limpeza, reparação, pintura e demais trabalhos necessários;
- b) Empolamento e destacamento do revestimento exterior da fachada, na zona da junta de dilatação do edifício. Deverá ser feita a respetiva limpeza, reparação, pintura e demais trabalhos necessários;
- c) Alguma sujidade generalizada do revestimento exterior das fachadas. Deverão ser feitas as limpezas, reparações e pinturas das fachadas do edifício;
- d) Degradação do pavimento e paredes nas zonas comuns das garagens da cave. Deverá ser feita a reparação do pavimento existente, a limpeza, reparação, pintura e demais trabalhos necessários. -----

Localização de fendas

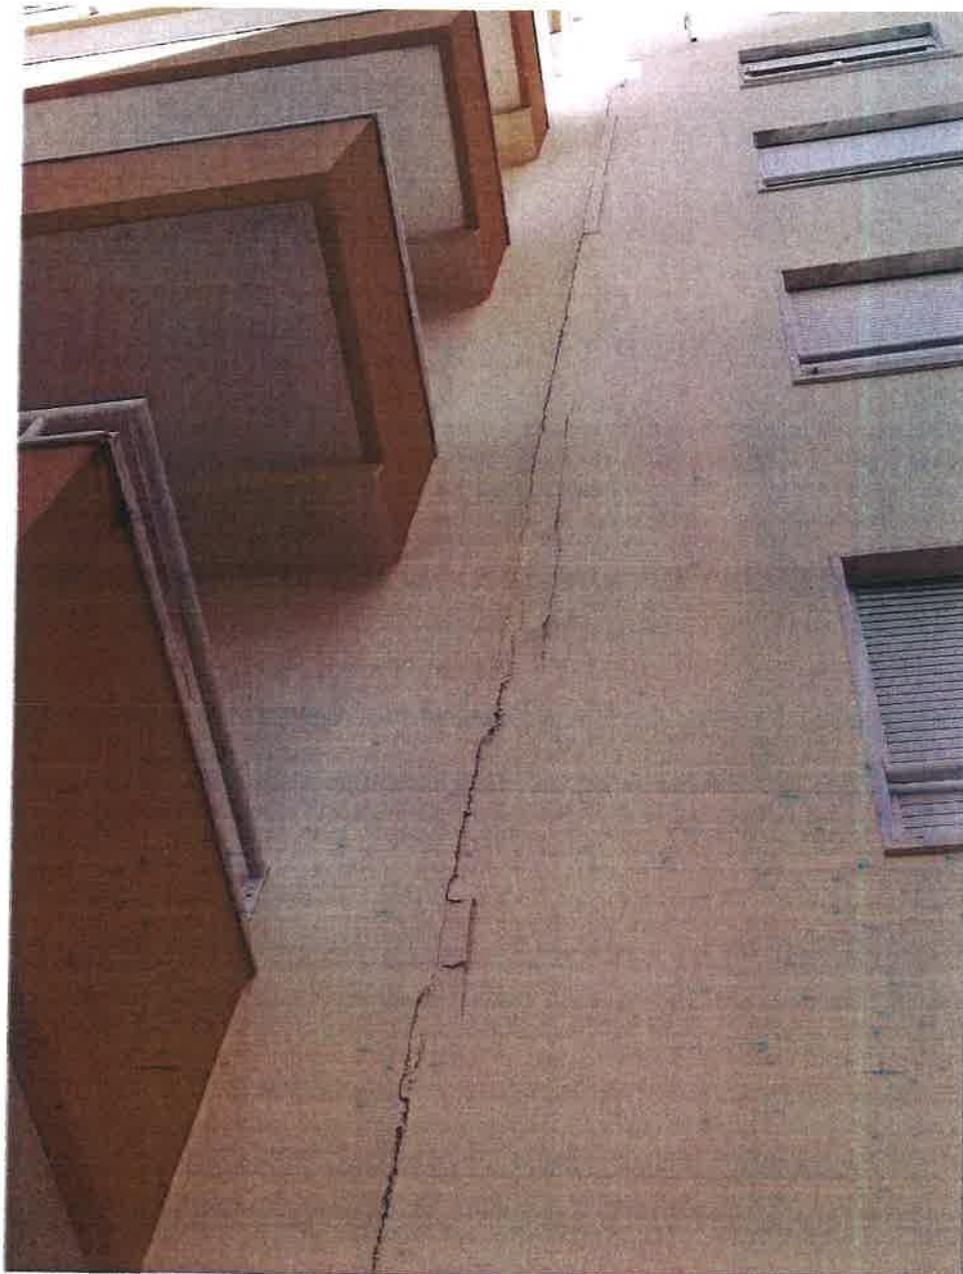
Foto 5 – Fachada tardoz – junta de dilatação

--- Devido à complexidade do processo de diagnóstico das referidas anomalias (fissuras nas paredes interiores na zona da cave e a degradação da junta de dilatação do edifício), constata a presente comissão de vistorias, não possuir os meios necessários e adequados para realizar a respetiva inspeção técnica. Neste sentido, deverá o condomínio do edifício, contactar uma empresa devidamente especializada e certificada para o efeito, de forma a diagnosticar as causas associadas aos fenómenos referidos e implementar as soluções propostas, para cessar/ minimizar as anomalias detetadas. -----

- Realizar as obras de reabilitação enunciadas nas alíneas a) a d);
- Assegurar a realização da inspeção técnica do edifício, por empresa especializada e certificada;

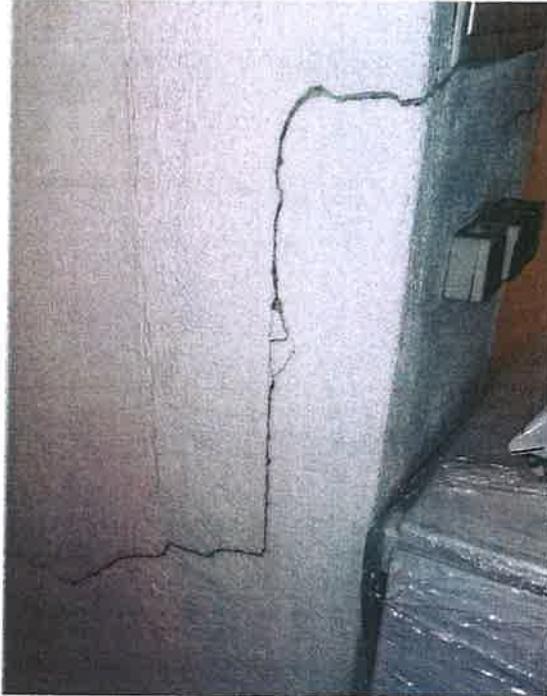
Foto 8 – Fissuras nas paredes da garagem 2 - Cave

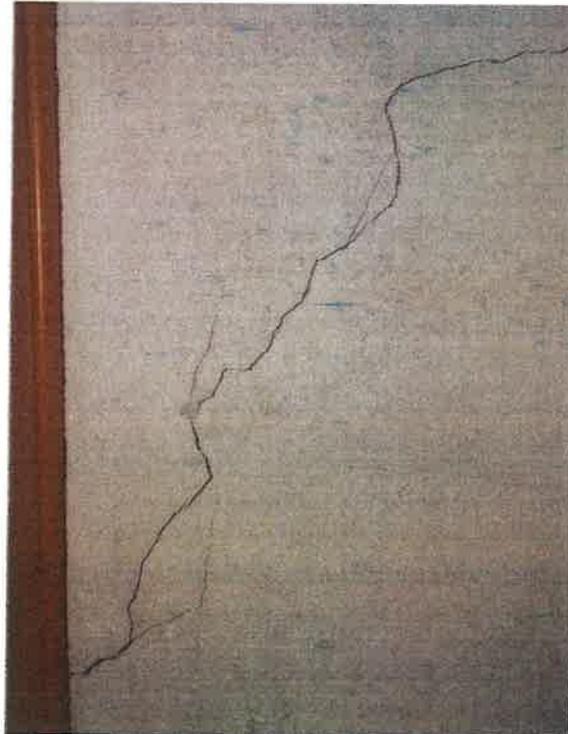
Foto 9 – Fissuras nas paredes da garagem 2 - Cave

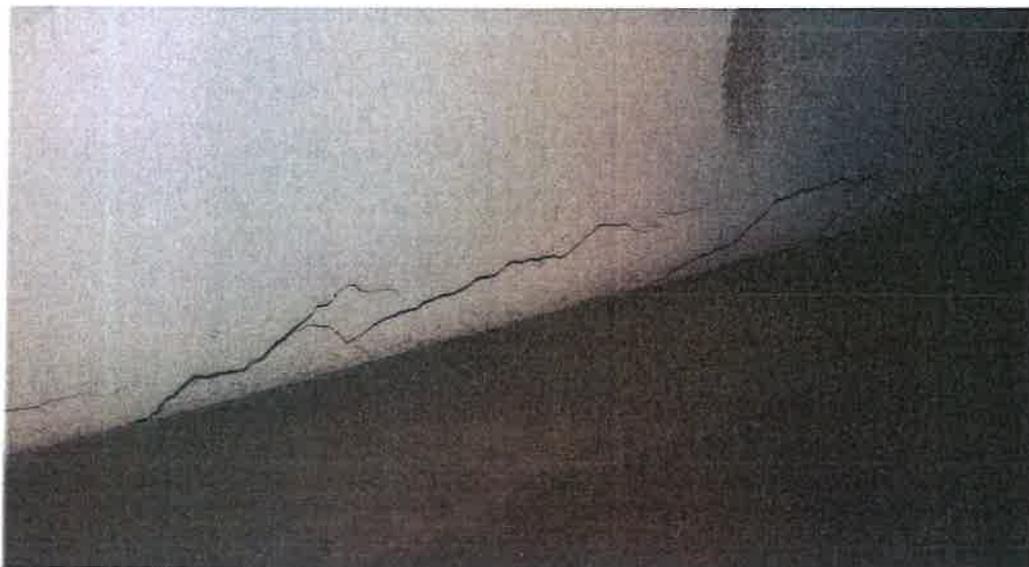
Foto 6 – Fissuras nas paredes interiores – áreas comuns – Cave

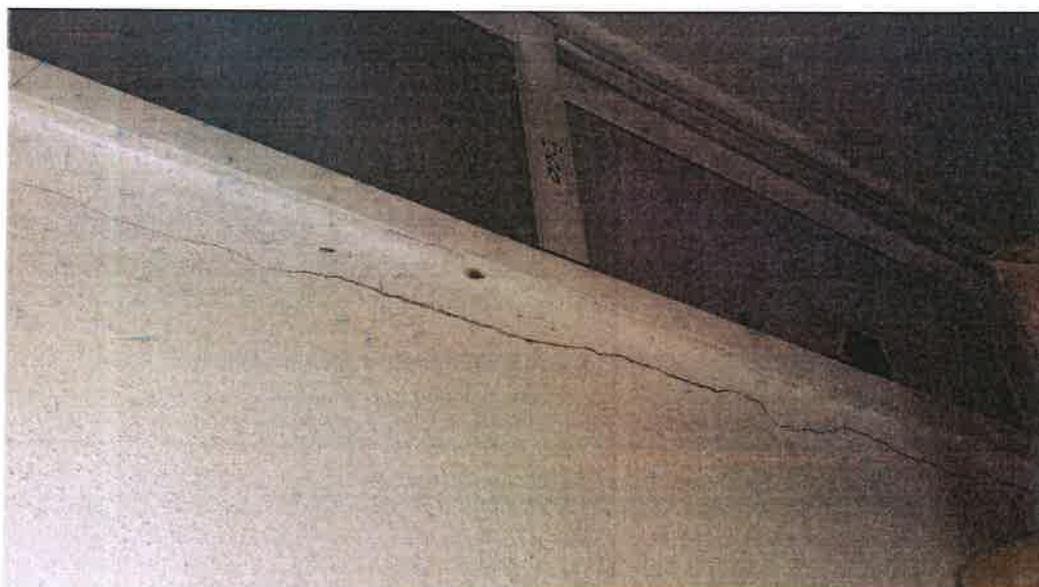
Foto 7 – Fissuras nos vãos de janelas da garagem 2 - Cave
