MUNICÍPIO DE SETÚBAL  
CÂMARA MUNICIPAL

**PROPOSTA DE: Homologação do auto de vistoria**

**AUTO DE VISTORIA**

**VI 38/22**

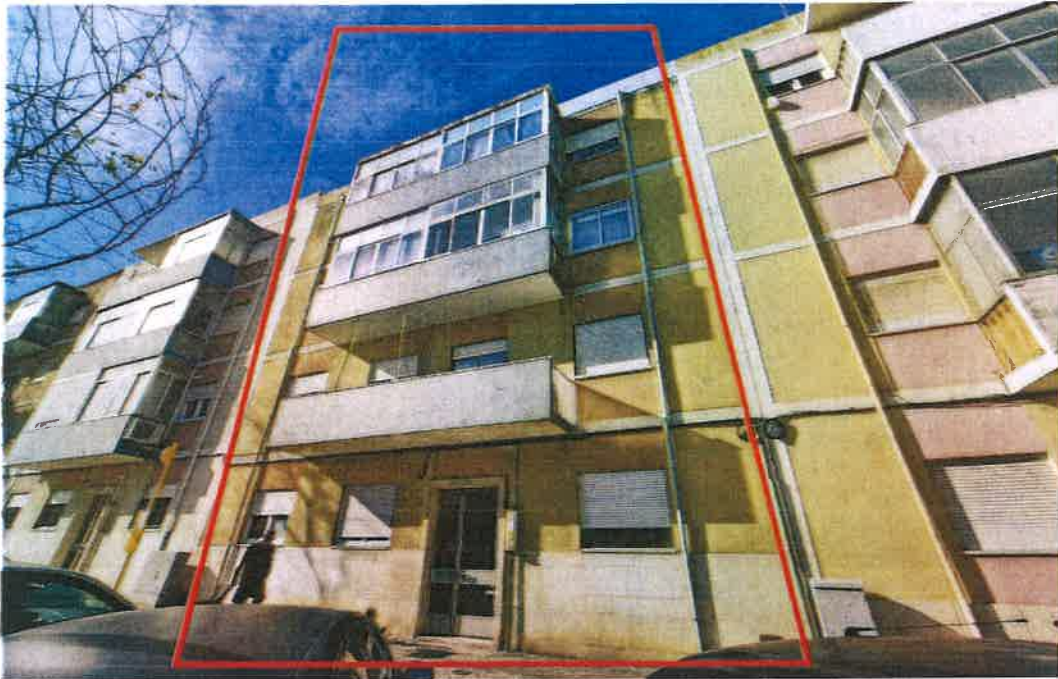
**Foto 2 – Alçado Nascente**

- a) Degradação da pintura de acabamento e sujidade generalizada do revestimento exterior das fachadas. Deverá ser feita a respetiva limpeza, e pintura das fachadas e demais trabalhos necessários;

- b) Diversas fissuras nas fachadas nascente e poente do edifício. Deverá ser feita a limpeza e o preenchimento das fissuras com material adequado e a sua respetiva impermeabilização;

- No **prazo de 90 dias**:
  - Realizar as obras de reabilitação da cobertura, enunciadas na alínea e) do ponto 2;
- No prazo de **30 dias subsequente**:
  - Realizar as obras de reparação da claraboia, enunciadas na alínea c) do ponto 2;
- No prazo de **60 dias subsequente**:
  - Realizar as obras de reparação das fachadas, enunciadas nas alíneas a) e b) do ponto 2;
- No prazo de **90 dias subsequente**:
  - Após a conclusão das obras de reparação das anomalias do edifício, deverão realizar-se as obras de reparação no interior da fração H, enunciadas na alínea d) do ponto 2.

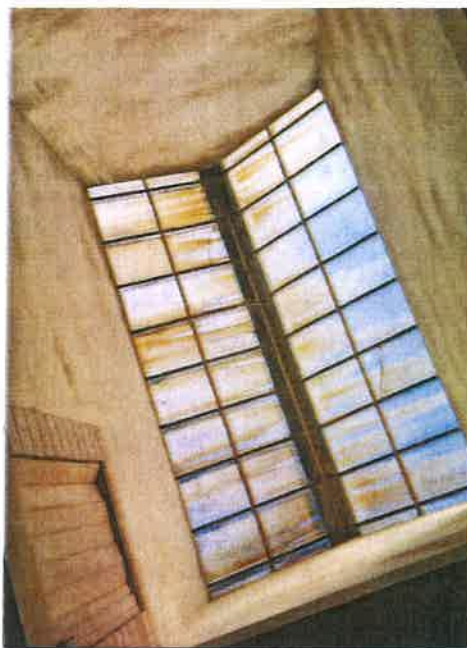
Foto 4 – Claraboia na zona da escada

- c) Na zona da claraboia, localizada sobre a escada de acesso aos vários pisos do edifício, verifica-se a existência de sujidade generalizada e sinais de escorrência de águas pluviais nas paredes interiores, proveniente sobretudo de vidros partidos que constituem a claraboia e a oxidação da estrutura de apoio/suporte dos vidros. Deverá ser feita a reparação dos materiais danificados (estrutura de suporte e vidros) ou a sua substituição por uma solução semelhante, que assegure a segurança dos proprietários das frações do edifício e de terceiros, confira a iluminação natural e em simultâneo a impermeabilização do respetivo espaço;

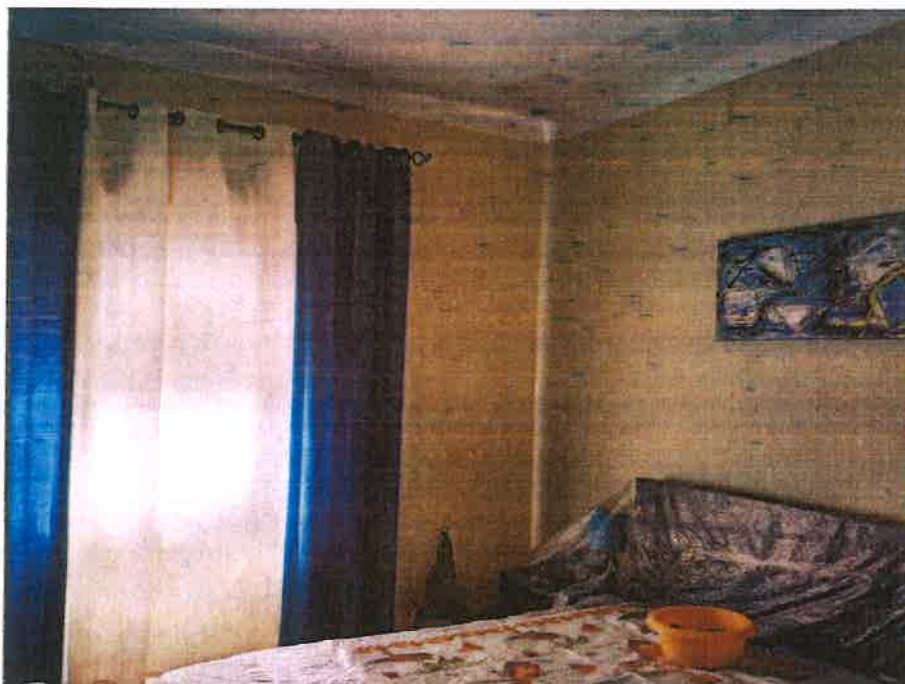
Foto 5 – Quarto 1

- d) Existência de humidades, sobretudo nos tetos das várias divisões da fração H (3.º direito), cozinha, quartos e instalação sanitária. Estas anomalias provêm da falta de manutenção da cobertura do edifício, que constitui parte comum do edifício, não tendo sido possível a esta comissão o acesso à mesma durante a vistoria.

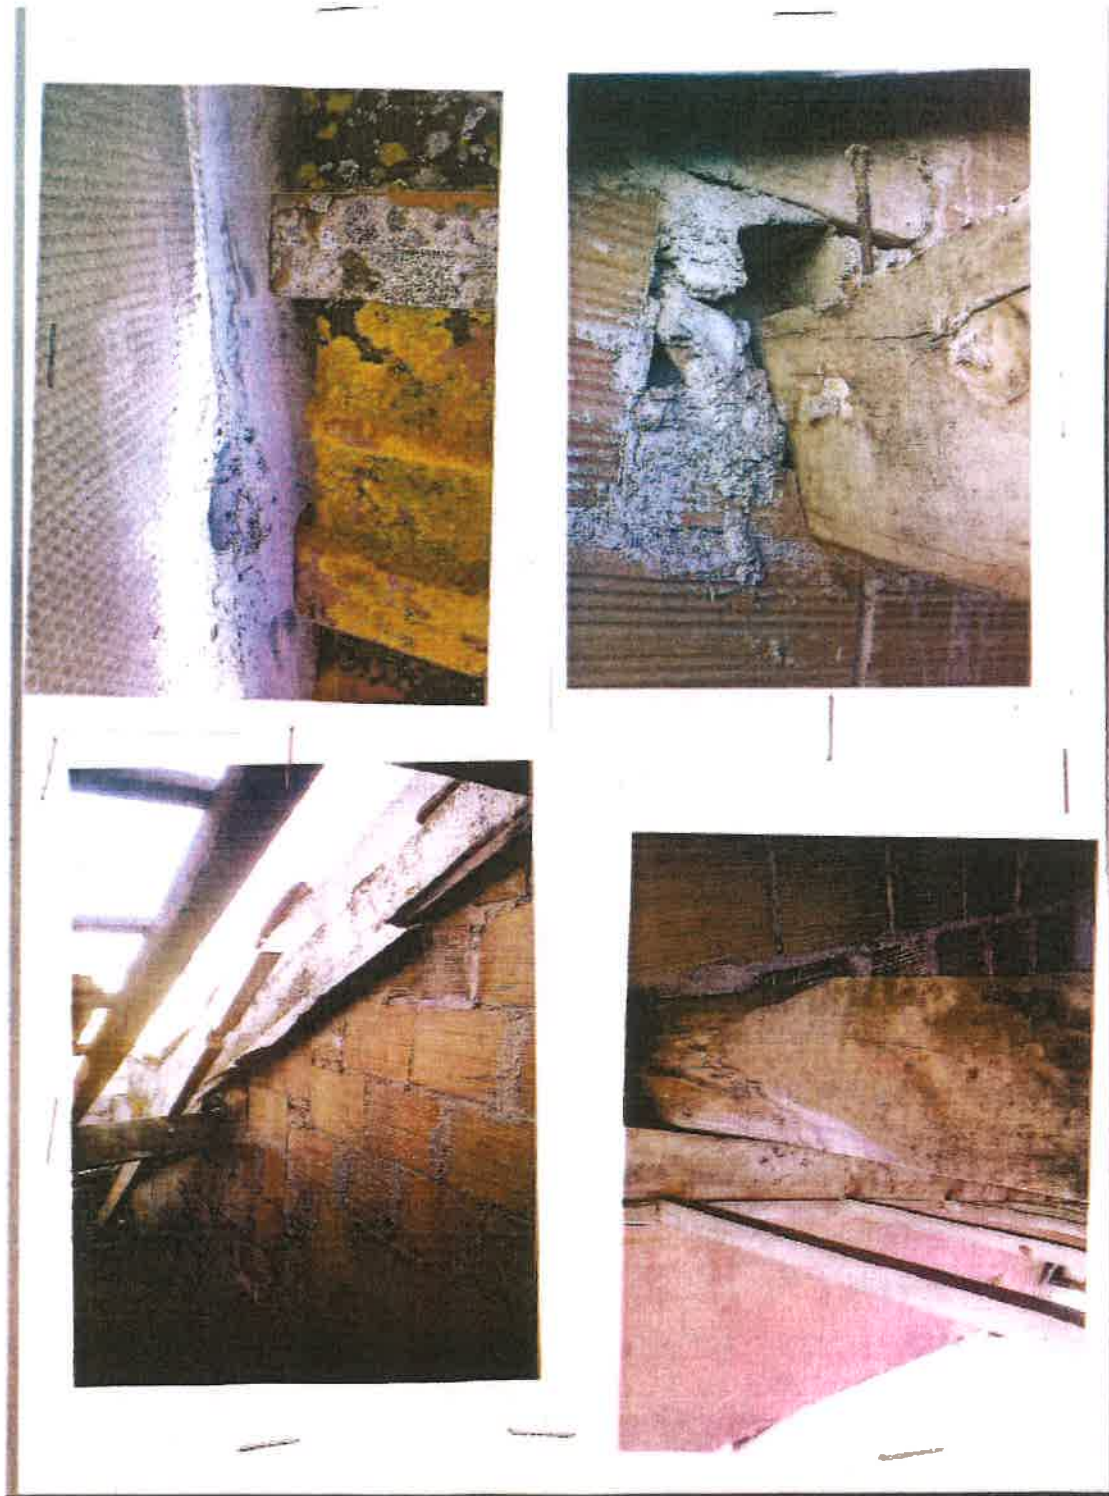
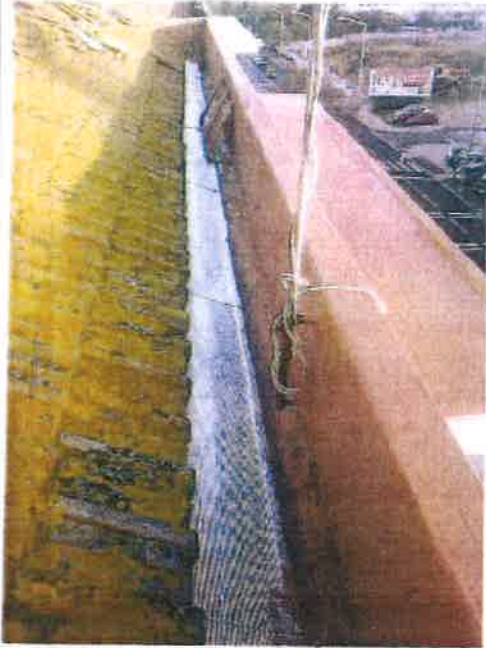
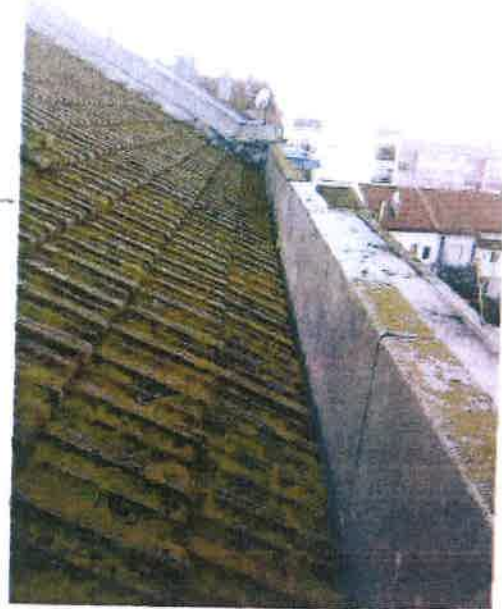
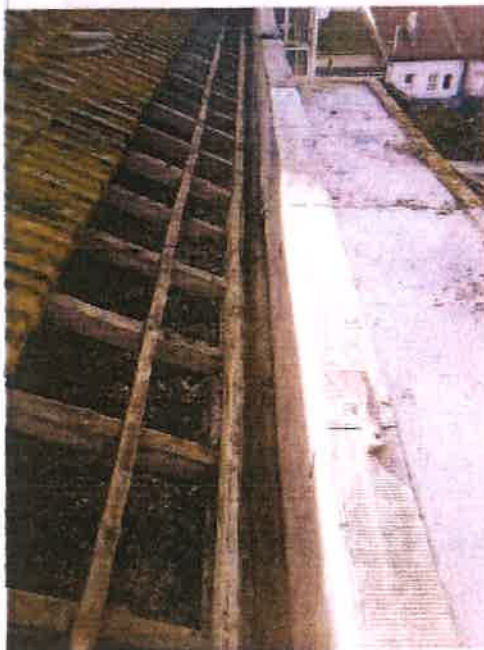
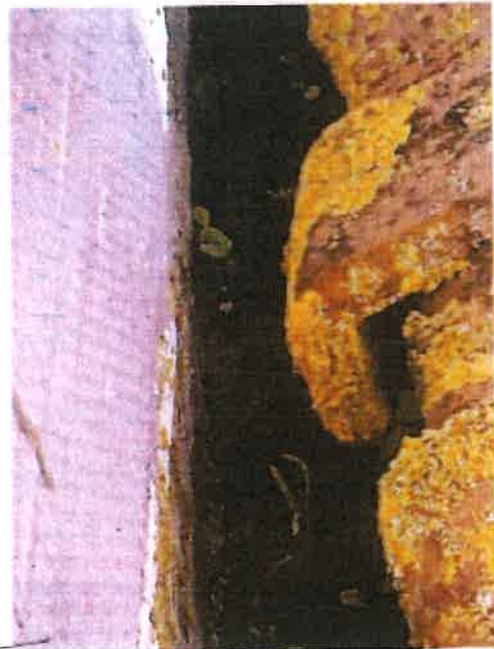
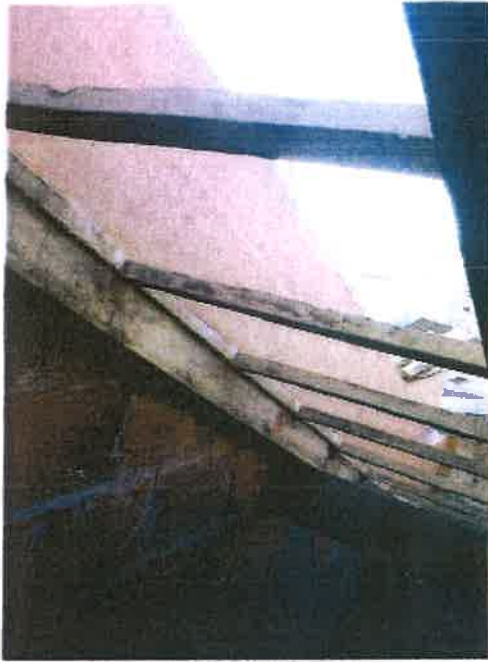
REGISTO FOTOGRÁFICO DA COBERTURA DO EDIFÍCIO, APRESENTADO PELA PROPRIETÁRIA DA  
FRAÇÃO H

- e) Foi apresentado pela requerente, registo fotográfico, onde é evidente o avançado estado de degradação da cobertura do edifício, onde são visíveis as seguintes anomalias:

- i. Degradação da estrutura de suporte da cobertura (asna), em madeira e dos seus pontos de assentamento/fixação ao edifício. \_\_\_\_\_  
\_\_\_\_\_

- ii. Ausência de revestimento das paredes laterais, constituídas por alvenaria de tijolo, que suportam a asna de madeira;
- iii. Ausência de telhas cerâmicas, em vários locais sobre a estrutura de suporte da cobertura, que permitem a infiltração da água pluvial por toda a estrutura do edifício;
- iv. Inexistente sistema de impermeabilização da cobertura do edifício;
- v. Inadequado sistema de drenagem pluvial do edifício;

Deverá a administração do condomínio do edifício, promover as diligências necessárias, para efetuar todas as obras de reparação/conservação das partes comuns do edifício, com caráter de urgência, de forma a corrigir as anomalias detetadas, conforme o registo fotográfico em anexo, apresentado pela proprietária da fração H, podendo manter o sistema construtivo existente, ou em alternativa aplicar nova solução técnica adequada. -----
