N.º 264/ 2024/ CMS

### Análise / Informação Técnica

Processo FIS N.º: 241/DFI/2023  
Local: RUA TENENTE AVIADOR CARLOS ALVES Nº 37  
Nome do Técnico: ANA CRISTINA NUNCIO PINTO SANTANA  
Unidade Orgânica: NFU - Núcleo de Fiscalização Urbanística  
Data da informação: 2024/04/30

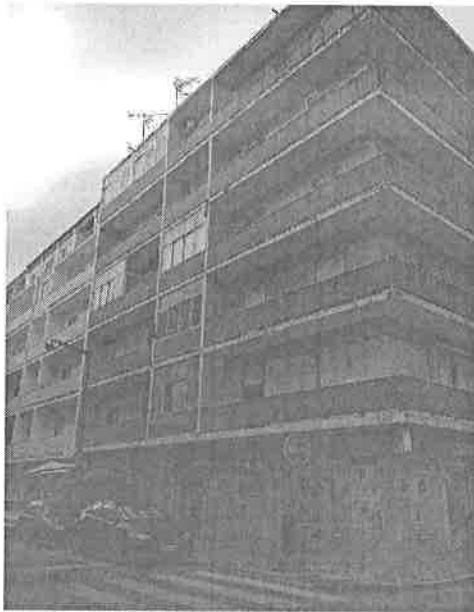
Foto 01

- Na empena do edifício orientada a ponte, parte da tela impermeabilizante desprendeu-se, necessitando de reparação (foto 03 e 04);
- Nas fachadas, principal e lateral direita, verificou-se manchas de escorrimento e degradação do revestimento por pintura, necessitando de repintura (foto 01 e 02);
- A fachada posterior encontra-se aparentemente, em razoável estado de conservação (foto 03).
- A via de acesso às traseiras do edifício, na presente data encontra-se desobstruída (foto 05).

Em resumo, face ao verificado no local pelo exterior, conclui-se que o edifício em apreciação, encontram-se a necessitar de obras de conservação, pelo que, cabe aos proprietários/condóminos promoverem todas as obras necessárias para manterem o edifício em boas condições de conservação.
