ASSUNTO: **EMPREITADA CPU50/17/DOM - INTERVENÇÃO DE NATUREZA ESTRUTURAL PARA EVITAR DERROCADAS NA ENCOSTA DO FORTE DE S.FILIPE - EXTINÇÃO DO CONTRATO**

INTERVENÇÃO DE NATUREZA ESTRUTURAL PARA EVITAR DERROCADAS NA ENCOSTA DO FORTE DE SÃO FILIPE EM SETÚBAL

NOTA JUSTIFICATIVA

CONDICIONAMENTOS ASSOCIADOS AO
DESENVOLVIMENTO DOS ESTUDOS

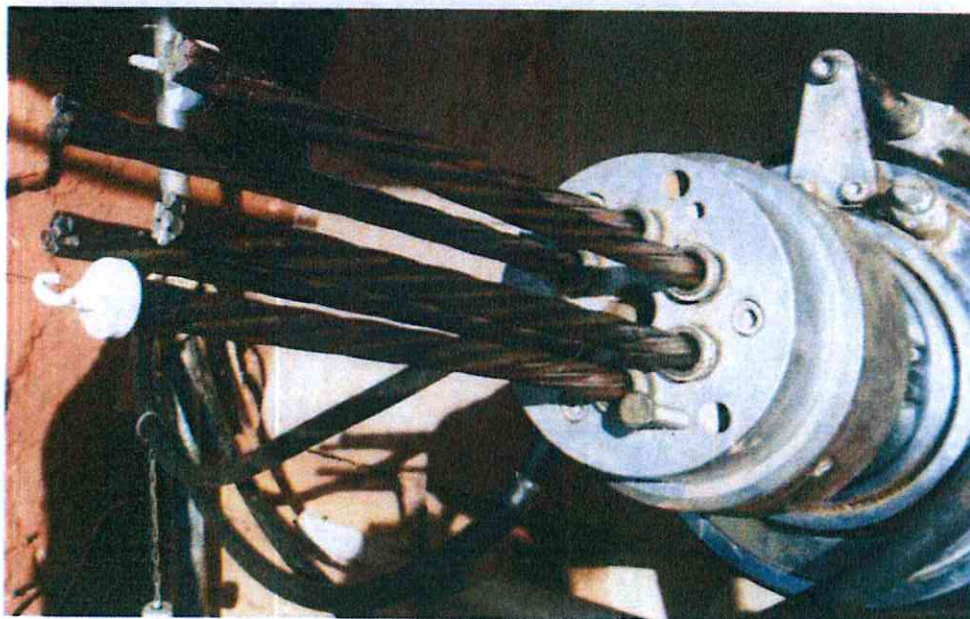
Pelo facto de não ser possível proceder à substituição de imediato das respetivas cunhas o ensaio foi interrompido.

Figura 2.3 – Aspetto das pontas da armadura na fase inicial de aplicação da carga

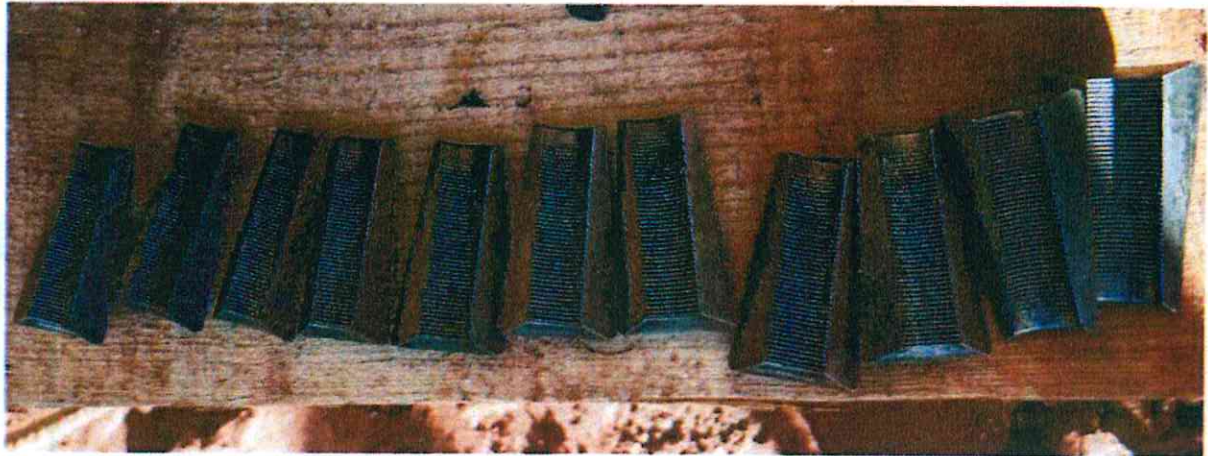
Figura 2.5 – Aspeto das cunhas do macaco

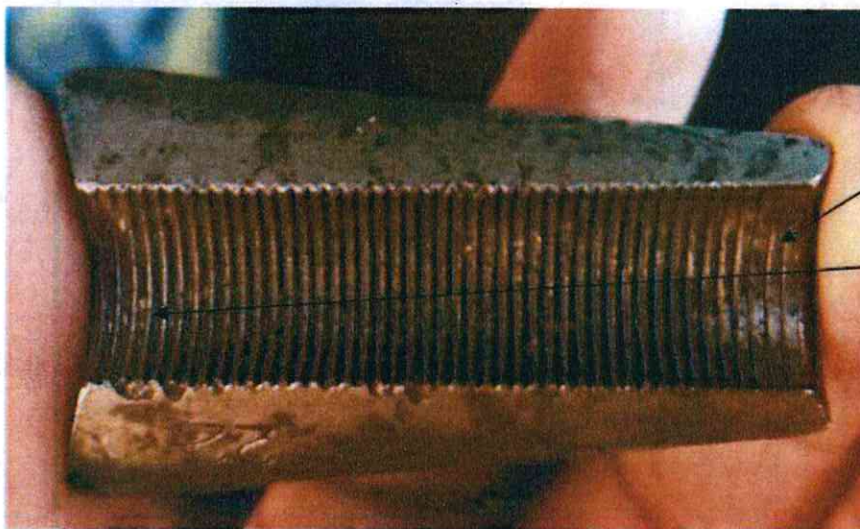
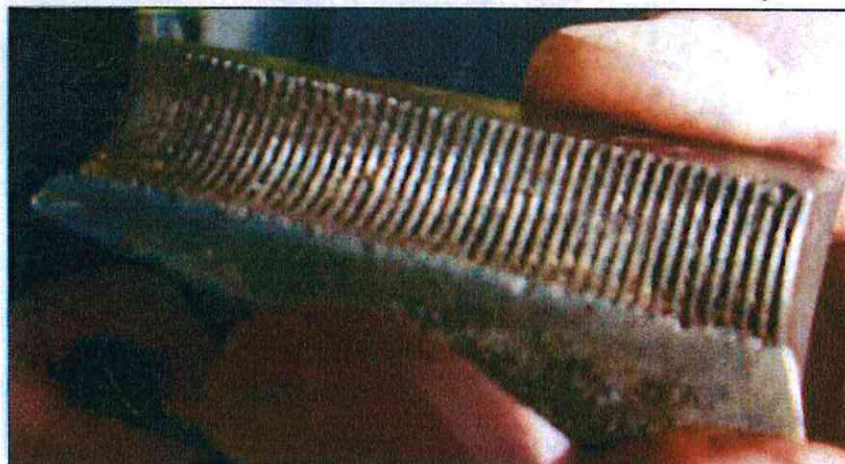
Anomalias observadas:

- 1) Desgaste dos filetes;
- 2) Preenchimento integral dos sulcos entre filetes.

Figura 2.6 – Pormenores das anomalias das cunhas interiores do macaco

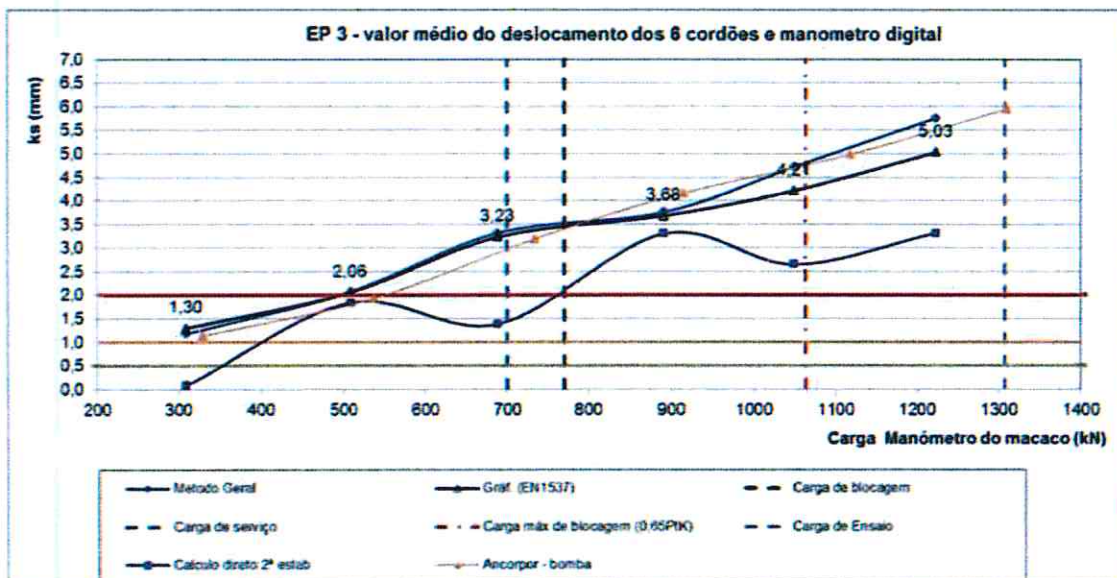
Na Figura 3.5 apresenta-se a evolução do k_s com a carga. Nesta figura representam-se os valores obtidos pelo LNEC, considerando as formas de cálculo indicadas na legenda, e os que constam do relatório da Ancorpor (2019).

Figura 3.5 – Resultados do EP3: evolução de k_s com a carga

- 4) Em termos de comportamento de fluência, os resultados obtidos a partir dos patamares de fluência, indicam que as formações existentes na zona de selagem não possuem as características de resistência necessárias para garantir no tempo a carga de serviço definida no projeto (700 kN). De facto, em conformidade com os resultados do EP3 o k_s assume o valor de 2 mm, que corresponde ao valor de rotura por fluência, para cargas da ordem dos 500 kN.
