MUNICÍPIO DE SETÚBAL  
CÂMARA MUNICIPAL

**PROPOSTA DE:** Homologação do auto de vistoria – Alojamento Local

### AUTO de VISTORIA

#### Proc.º 4.9.5.1.36/22

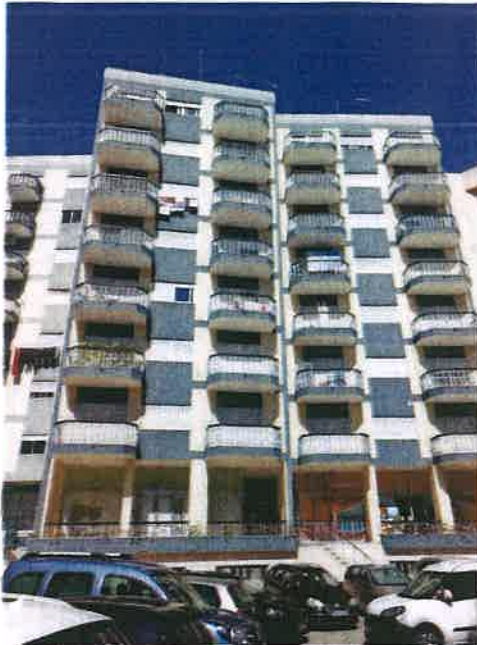
--- No local foi verificado que o imóvel onde está instalado o alojamento local, encontra-se em bom estado de conservação, cumprindo em parte os requisitos fixados no Capítulo III - artigos 11º a 15º e as exigências de exploração e funcionamento estipuladas no Capítulo IV – artigos 16º a 20º do RJEAL, conforme se pode visualizar nas fotografias anexas ao presente relatório e que dele fazem parte integrante. O estabelecimento dispõe de manta de incêndio, caixa de primeiros socorros, placa identificativa e livro de reclamações.

Foto 1 - Edifício onde está instalado o AL

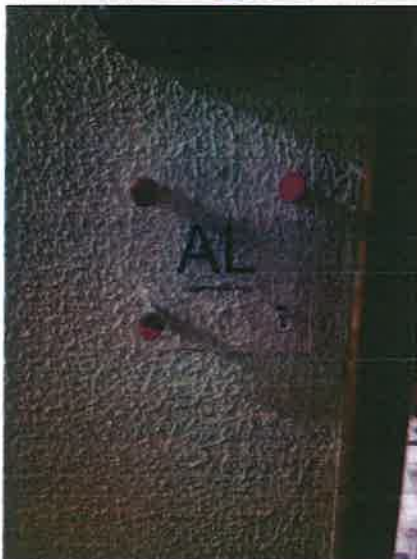
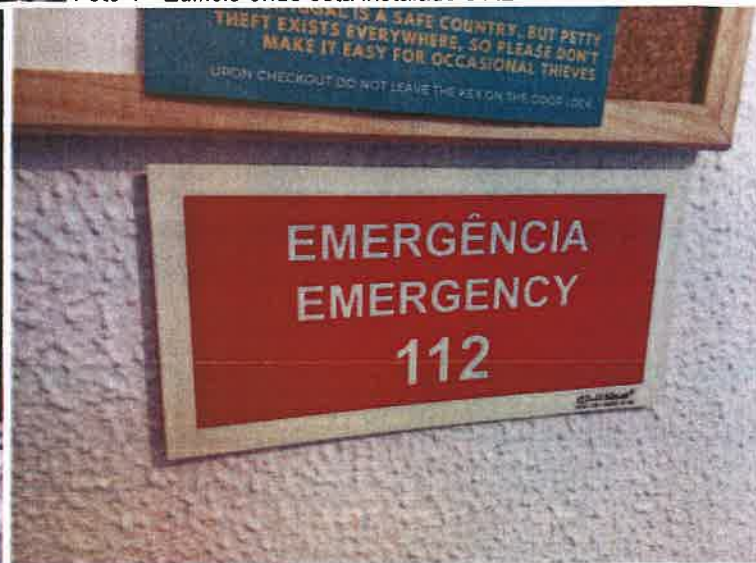
Foto 2 e 3- Placa identificativa e número nacional de emergência

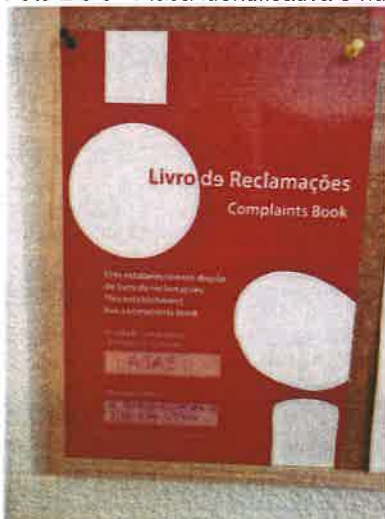
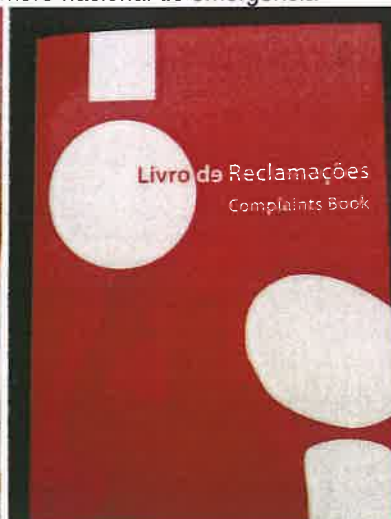
Foto 4, 5 e 6 - Folha de rosto, capa e contracapa do livro de reclamações

a) Afixação em local visível do endereço URL para a plataforma digital que disponibiliza o formulário electrónico do livro de reclamações, de acordo com o art.º 10º da Portaria n.º 201-A/2017 de 30 de Junho. -----  
-----

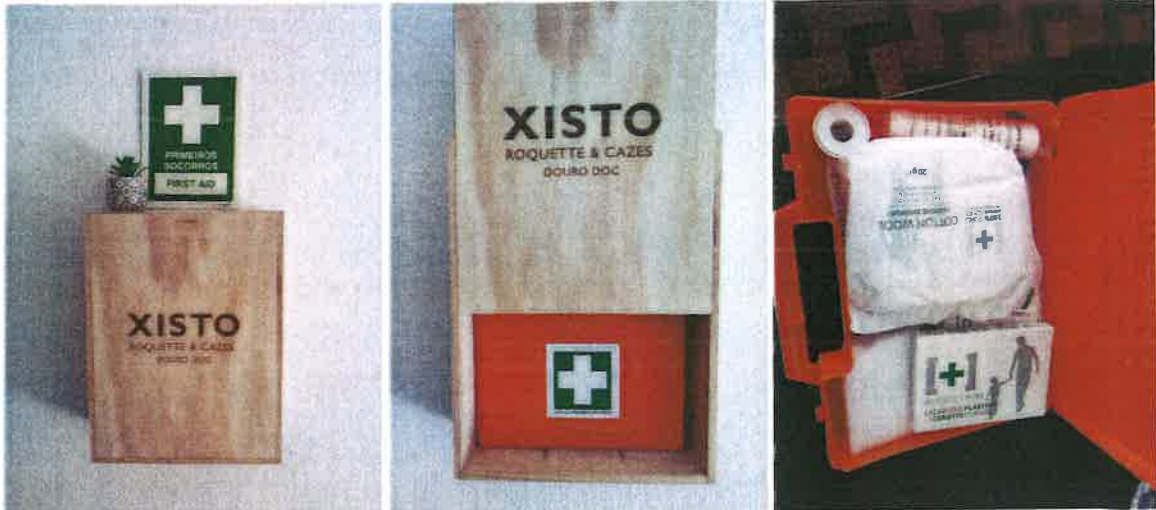
Foto 7, 8 e 9 – Sinalização e Estojo de primeiros socorros

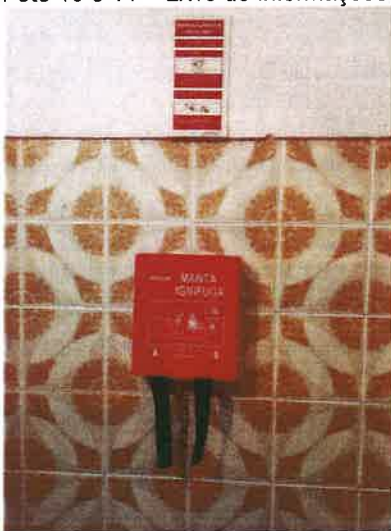
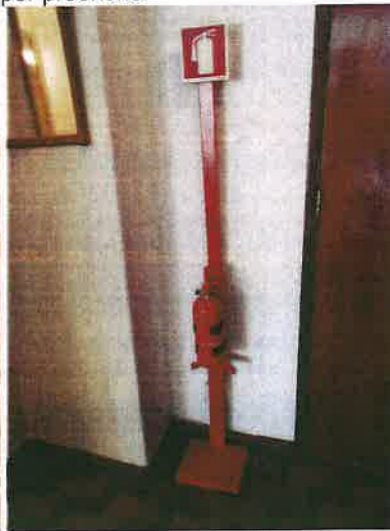
--- Quanto ao disposto no art.º 12º, 13º e 13º-A do mesmo diploma, encontra-se em falta, respectivamente, o Livro de Informações devidamente preenchido, extintor com a capacidade regulamentar e seguro de responsabilidade civil. -----

Foto 12 e 13 – Manta Ignífera e extintor sem capacidade regulamentar (2Kg)

d) Colocação do extintor adequado para garantir o cumprimento dos requisitos de segurança exigidos, mediante o estipulado na Portaria nº 1532/2008 de 29 de Dezembro. -----  
-----
