3.2.2. Diagnóstico do Estado de Conservação e Utilização do Edificado

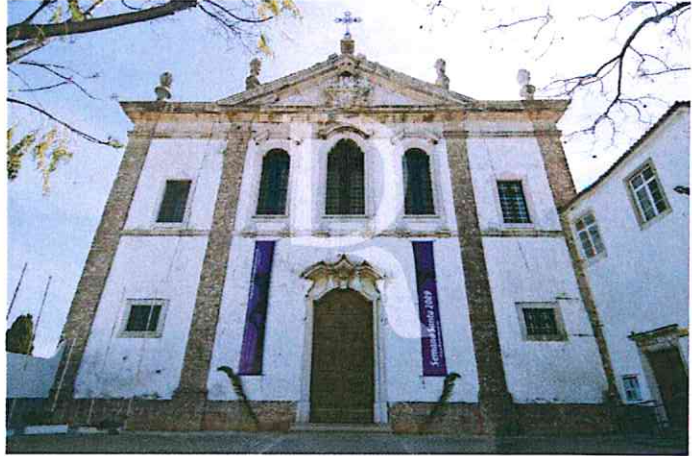
Figura 27 – Igreja Paroquial de São Sebastião

A Igreja paroquial de São Sebastião, situada no Convento dominicano, foi fundada entre 1564 e 1566, numa obra patrocinada por D. Sebastião. A traça do templo é atribuída a Afonso Álvares, arquiteto régio. Embora o terramoto de 1755 tenha danificado bastante a estrutura do templo, a Igreja de São Sebastião mantém a estrutura original.

A igreja destaca-se pela conceção militar da sua estrutura, derivada certamente da formação de Afonso Álvares como engenheiro militar. Embora tenha sofrido algumas alterações estruturais, a igreja de São Sebastião pode ser definida como um edifício marcante na evolução da arquitetura portuguesa da segunda metade do Séc. XVI. Sendo a fachada composta por três corpos de altura igual, separados entre si por pilastras toscanas, e rematados por entablamento, em que o conjunto é coroado por um frontão triangular.

O interior está ao gosto rococó e neoclássico, composta por uma nave, possui capelas laterais intercomunicantes. A capela-mor, ladeada por duas capelas, apresenta sinais de ter sido ampliada, possivelmente no período pós-terramoto, sendo decorada por retábulo de talha policromada pombalina.

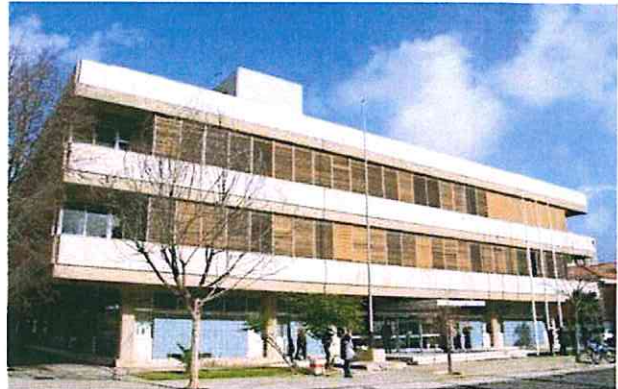
Figura 29 – Edifício do Centro Distrital de Solidariedade e Segurança Social de Setúbal

O edifício é constituído por um bloco de planta retangular, dividido em três pisos que se desenvolvem em torno de um pátio interior, com fachadas de betão armado intercaladas por janelas de vidro. As paredes interiores são totalmente envidraçadas e nos alçados laterais a marcação dos pisos é feita por floreiras salientes.

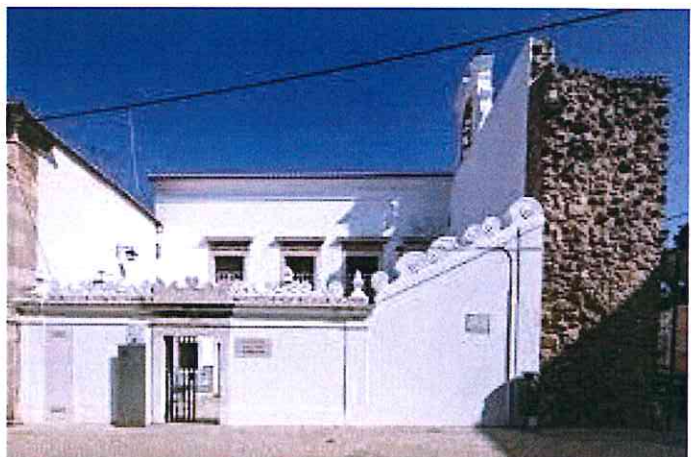
Figura 30 - Casa do Corpo Santo

Inicialmente a confraria encontrava-se numa construção anexa à Igreja de Santa Maria da Graça, tendo-se transferido posteriormente para uma parte do Palácio dos Cabedos. Trata-se de um exemplar de arquitetura civil maneirista, barroca. A linguagem maneirista é sobretudo visível na composição da fachada principal, austera e bastante uniformizada. Alguns elementos arquitetónicos, são já claramente barrocos é o caso do frontão da porta de acesso ao piso

superior. No seu interior, possui capela barroca, decorada em profusa talha dourada. O pátio está decorado com um silhar de azulejos, o Vestíbulo e a sala de Despacho estão decorados com azulejos azuis e brancos. Destaque ainda para os tetos de "caixotões", apresenta decoração com motivos fitomórficos estilizados e pintura na abóbada com cenas alusivas ao orago da casa, São Pedro Gonçalves, protetor dos pescadores.

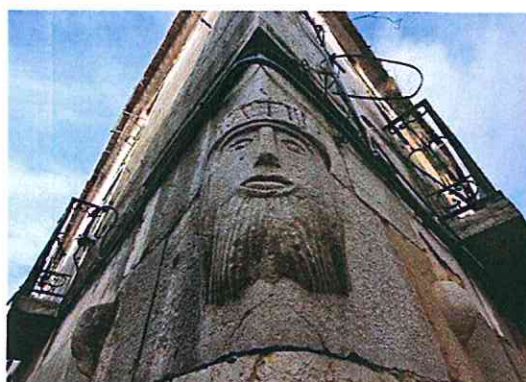
Figura 31 - Casa das Quatro Cabeça

Destaca-se no imóvel testemunhos considerados manuelinos, constituídos por elementos arquitetónicos integrados no cunhal e no lintel da porta da fachada sul, mais precisamente quatro bustos esculpidos em baixo relevo, um deles representando um monarca, associados a uma inscrição latina : "Si Deus pró nobis quis contra nos" (Se Deus é por nós, Quem será contra nós?). E, no diadema. "Esper athe Deo" (Espero em Deus, ou Espero em Ti Deus).

O imóvel é de tipologia habitacional e comércio, de polígono irregular desenvolve-se em 3 pisos, representando a tipologia tradicional urbana característica dos séculos XVII e XVIII.

O município de Setúbal face ao estado de degradação interpôs uma operação urbanística de reabilitação/reconstrução com preservação de fachadas, restituindo o seu uso inicial e constituindo cinco fogos. Destinados preferencialmente a realojar temporariamente os arrendatários ou proprietários dos edifícios que iniciem a reabilitação do seu edifício e que necessitem de um local para ficar enquanto dure a sua obra de reabilitação (obra em curso).

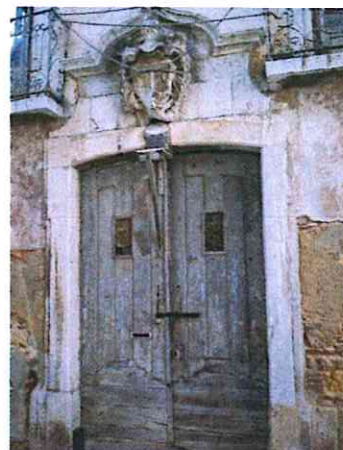
Figura 34 – Palacete Feu Guião

O edifício apresenta-se de uma grande simplicidade arquitetónica, característica da segunda metade do séc. XVIII. Sobre a porta principal encontramos a inconfundível marca heráldica da nobreza. Realçam-se ainda as gárgulas esculpidas em pedra. Impõe-se no local onde se insere, devido à extensa área que ocupa, contrastando com os pequenos edifícios que o rodeiam.

Depois da desocupação da família Feu Guião, o palácio foi utilizado para diferentes finalidades, entre elas a de escola primária. Atualmente encontra-se bastante degradado, no entanto, foi adquirido por particulares, encontrando-se no momento em fase de estudos para a sua posterior reabilitação.

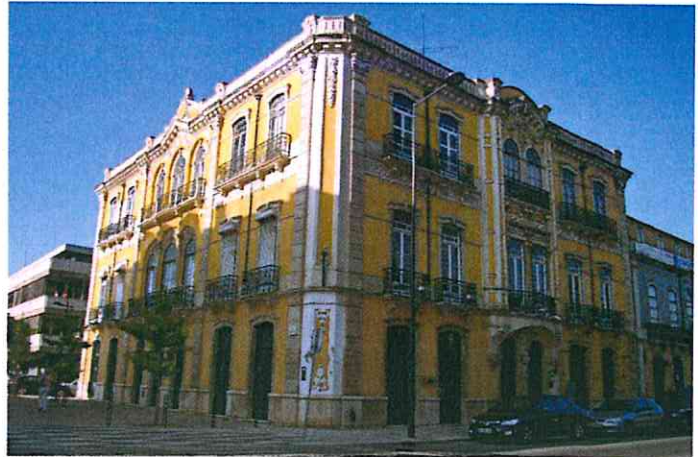
Figura 35 - Edifício do Club Setubalense

É um exemplar de arquitetura civil, que concentra serviços culturais com habitação. É um testemunho da arquitetura eclética, revivalista, em Setúbal.

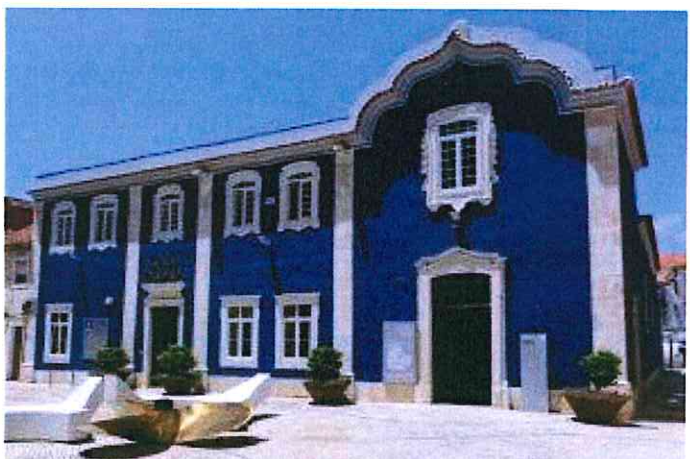
Figura 36 – Recolhimento da Soledade, Casa da Baía

Trata-se de um exemplar de arquitetura religiosa do séc. XVIII, que não corresponde exatamente à tipologia de convento, mas cumpre os princípios de organização arquitetónica que advém dos modelos religiosos de Cister, adaptados posteriormente pelas ordens mendicantes.

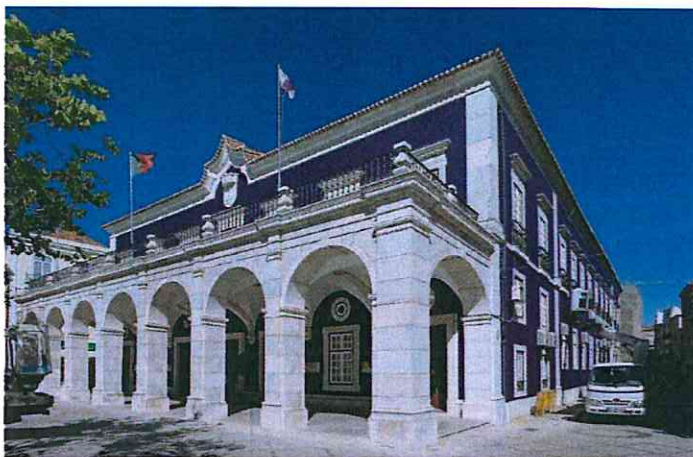
Figura 37 – Edifício dos Paços do Concelho de Setúbal

Trata-se de um exemplar de arquitetura civil pública, que ocupa um quarteirão regular, de planta alongada, e estrutura-se em dois pisos e sótão, com valores tradicionais da arquitetura portuguesa do estilo chão. A composição arquitetónica é de raiz clássica, com elementos de proporção palladiana, denotando equilíbrio, proporção e simplicidade, numa volumetria de sentido horizontal. A sua reconstrução no século XVIII poderá ter sido inspirada no edifício de natureza militar que lhe é fronteiro: a Casa do Corpo da Guarda.

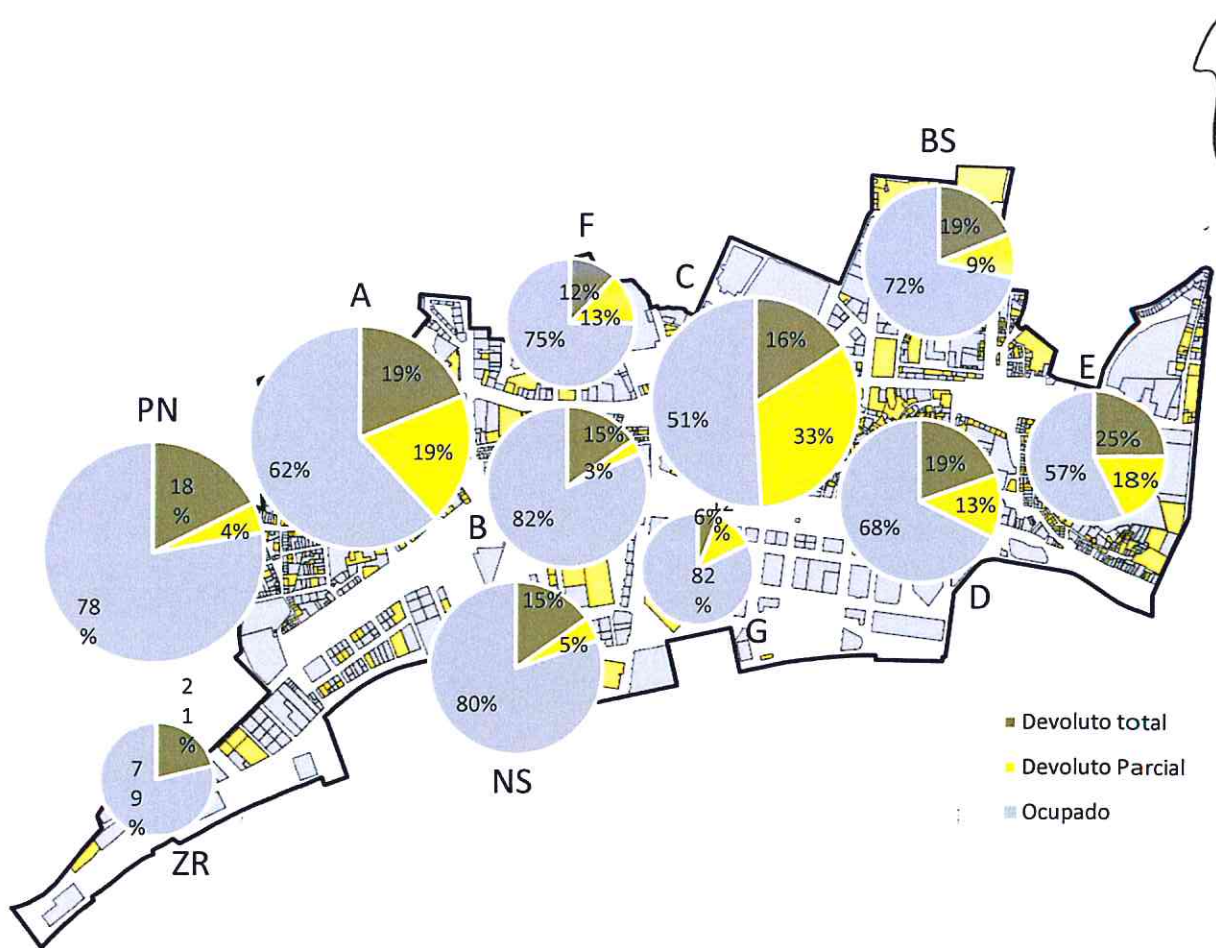
Figura 53 - Planta com devolutos por zonas

Com esta análise pode-se verificar que a zona C (área medieval nascente - baixa) é a que possui maior percentagem de edifícios com unidades devolutas, cerca de 215, alcançando os 49% da zona, enquanto que, a zona B (troino poente) e G (av. Luísa Todi), são as que têm menos de 50 unidades devolutas (cerca de 18% das unidades). Detecta-se também que a zona com mais percentagem de edifícios devolutos totais é a zona E (bairro de São Domingos) cerca de 61 edifícios (25% da zona), e a que tem menos devolutos é a zona G (av. Luísa Todi) com apenas 2 (6%), a que tem maior percentagem de edifícios devolutos parciais é a novamente a Baixa com 145 edifícios (33%). As zonas que têm maior percentagem de ocupação dos seus edifícios são a zona B (troino nascente) com 227, e a zona G (av. Luísa Todi) com 28, (ambos com cerca de 82%).
