EDITAL

CÂMARA MUNICIPAL DE SETÚBAL

ANÁLISE / INFORMAÇÃO TÉCNICA

PROCESSO FIS N.º: 261/DFI/2021
LOCAL: CAMINHO DA GAMITA -SETUBAL
NOME DO TÉCNICO: NELSON RODOLFO FERREIRA DE CARVALHO
UNIDADE ORGÂNICA: NÚCLEO DE FISCALIZAÇÃO URBANÍSTICA
DATA DA INFORMAÇÃO: 2021/04/15

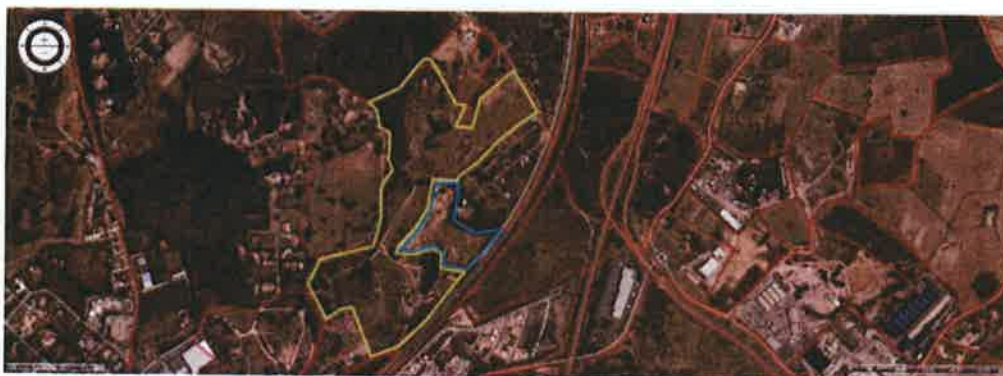
F 2: Identificação dos dois prédios - **Verde**: O prédio rústico cadastrado com o n.º «5», propriedade do Sr. Philippe; **Azul**: O prédio rústico cadastrado com o n.º «6», proprietário a identificar, onde foram realizadas as escavações e onde o caminho apresenta sinais de erosão, correndo risco de desmoronamento.

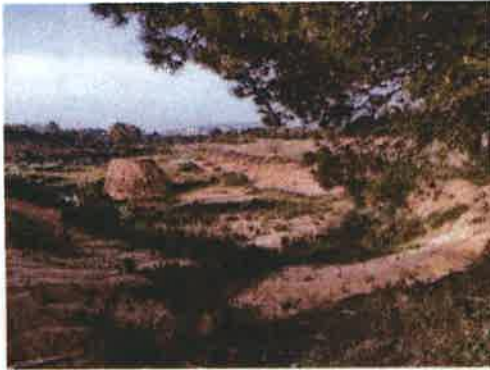
F 3: Vista do caminho para o prédio rústico cadastrado com o nº «6», proprietário a identificar, onde foram realizadas as escavações.

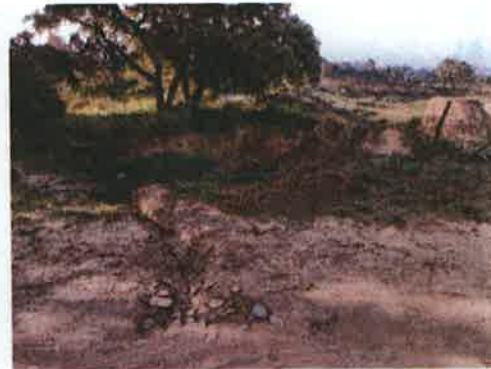
F 4: Evidências da erosão provocada pela escorrência de águas da chuva, no caminho que serve de zona de passagem entre as propriedades.

A ação da erosão, provocada pelos elementos atmosféricos, nomeadamente a água da chuva e força do vento, tem vindo a diminuir a capacidade de resistência da barreira que limita o caminho nesse local.

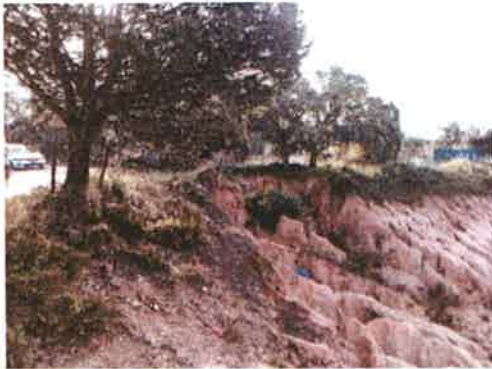
F 5: Evidências da erosão provocada pela escorrência de águas da chuva, no limite do caminho com o declive da escavação, que formam uma barreira.

Esta remodelação do terreno, com o passar do tempo, tem vindo a sofrer erosão acentuada, devido à ação dos agentes atmosféricos, levando à situação de perigo em que hoje se encontra.

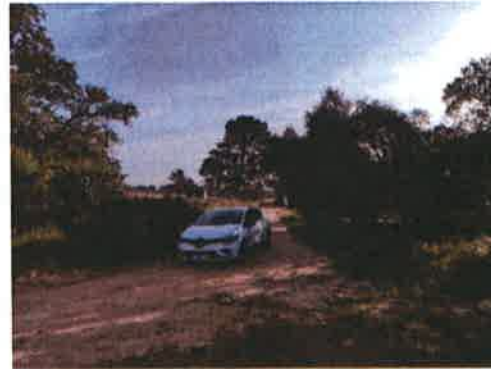
F 6: Vista do caminho que atravessa as propriedades.

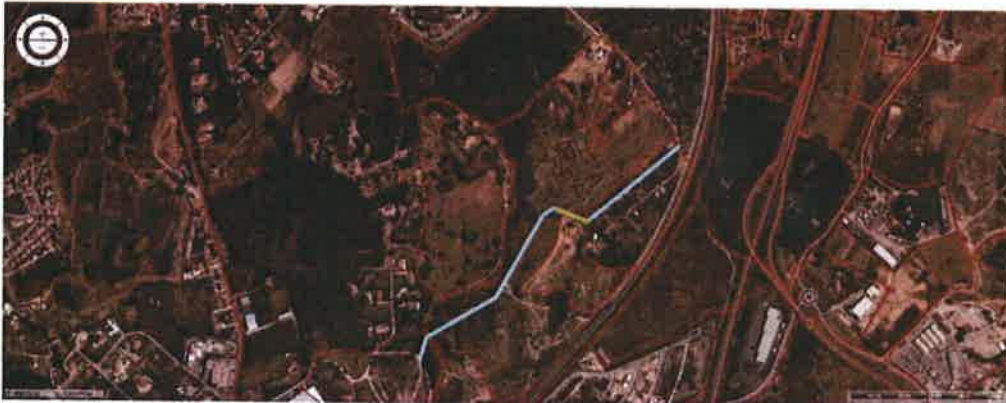
Chegado ao local, constatou-se que o caminho que atravessa várias parcelas e prédios rústicos, servindo de passagem a pessoas e veículos, na parte do troço que atravessa o prédio rústico cadastrado com o número «6» da Secção «151205», letra «A», apresenta risco futuro de um eventual desmoronamento, que teve origem e causa provável numa escavação realizada no local.

F 7: A azul - caminho secundário que atravessa os prédios «7», «6», «5» e «107», que tem origem no Caminho da Gamita. A verde – troço que apresenta risco de desmoronamento

5.1. Remeter o processo ao Setor de Planeamento, para emissão de parecer técnico sobre as características do caminho em análise, devendo esclarecer se o mesmo é público ou privado.

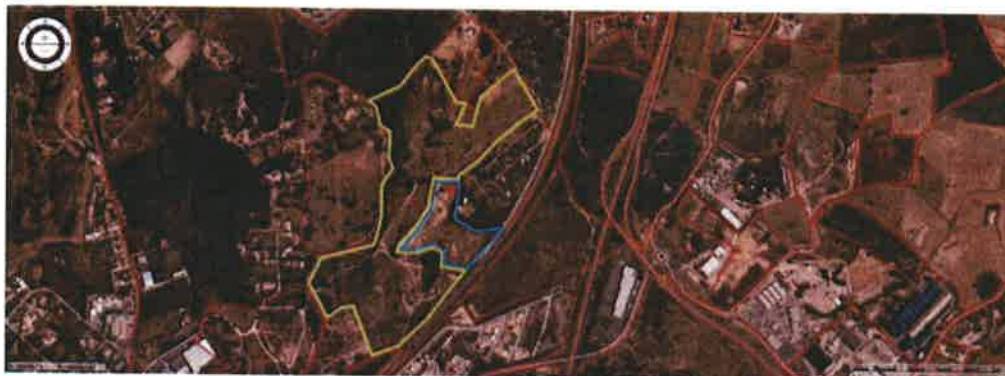
F 8: Polígono a vermelho - identificação do local onde o caminho passa junto da escavação.

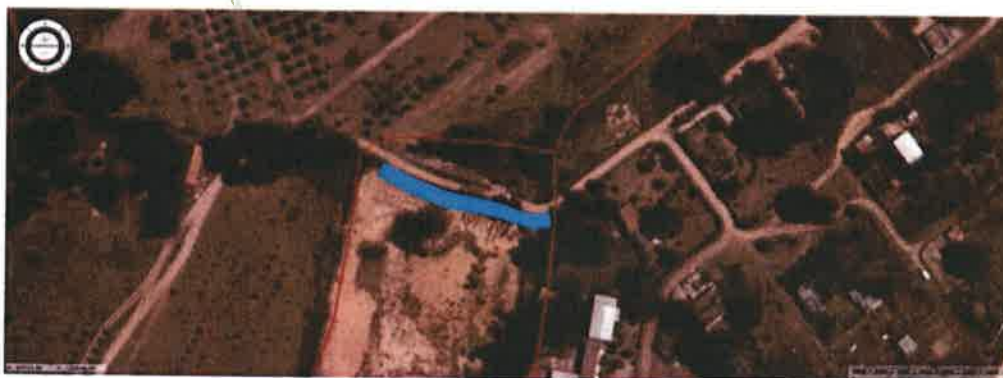
F 9: a azul - identificação da zona de barreira, que limita o caminho e a escavação.
