## EDITAL

Nº 267/ 2024/ CMS

Análise / Informação Técnica

Processo FIS N.º: 259/DFI/2021

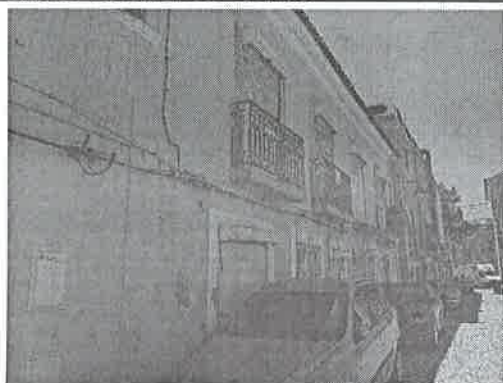
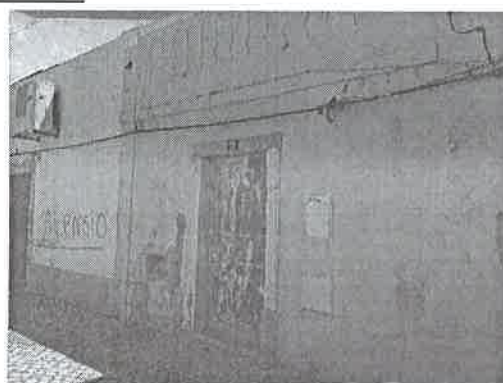
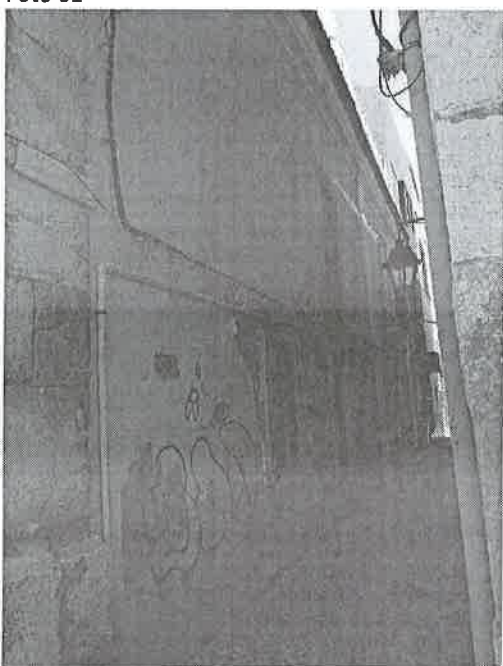
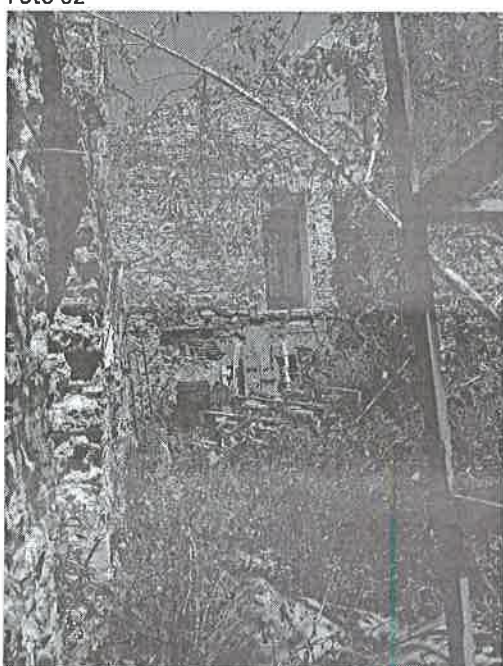
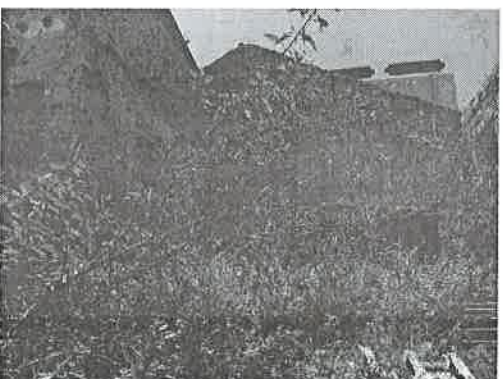
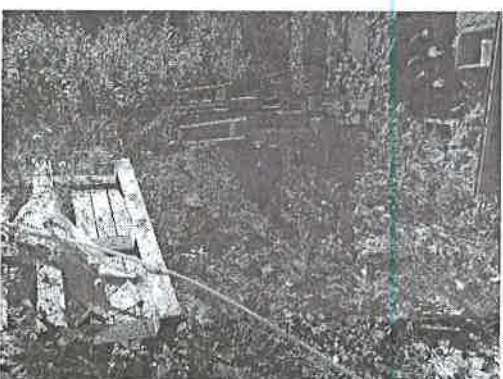
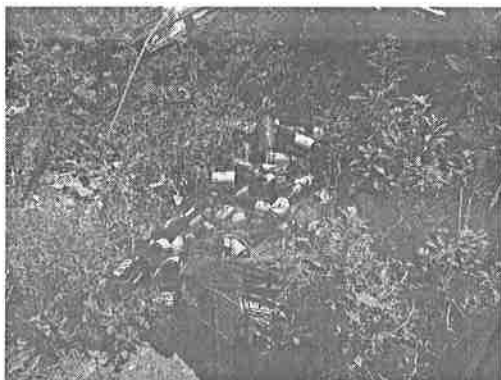
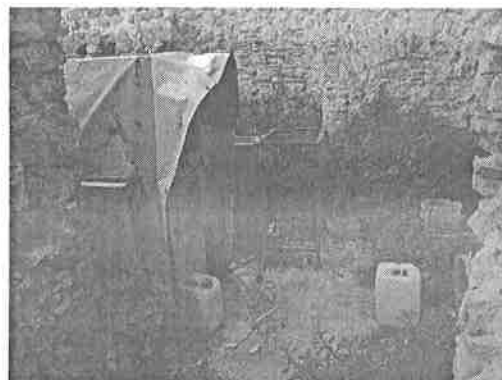
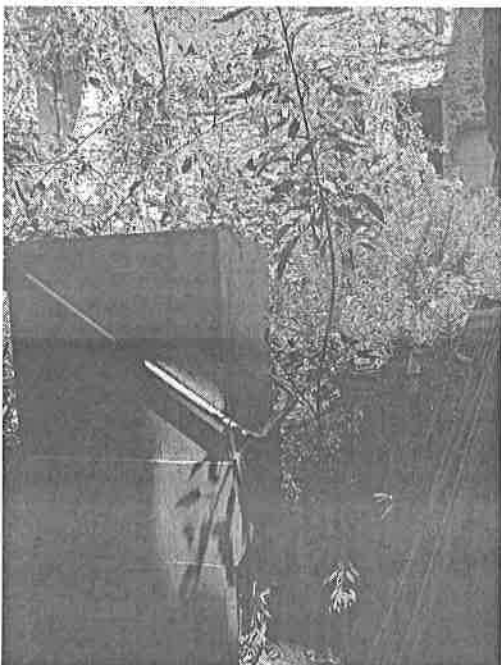
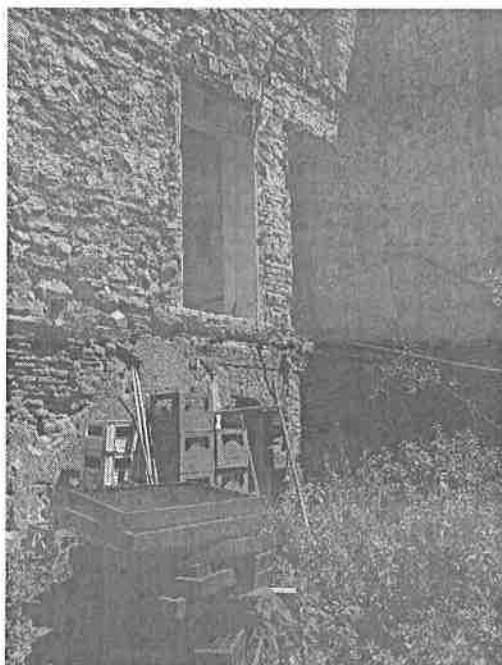
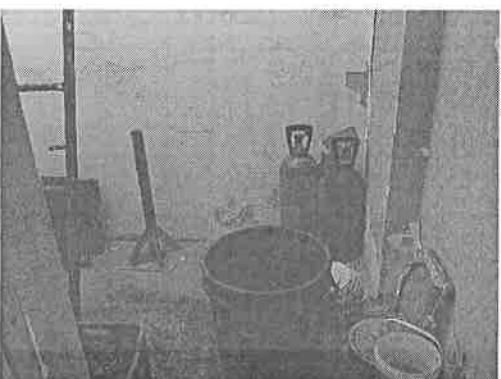
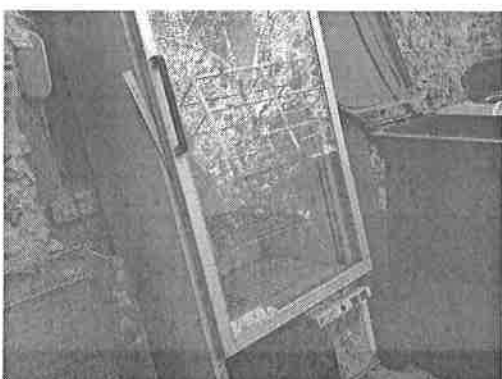
Registo fotográfico obtido durante a visita ao local

- Ausência da estrutura dos pavimentos e cobertura em madeira, bem como, de qualquer parede divisória interior, que garanta a estabilidade do que resta do edifício.
- Encontra-se apenas edificadas as paredes exteriores e meeiras do imóvel, muito fragilizadas, sem qualquer revestimento de proteção (pelo interior). O suporte está à vista e exposto a ação dos agentes atmosféricos agressivos. Verificou-se diminuição da espessura das paredes em certas partes,

decorrente da desagregação da argamassa de assentamento e pedras, podendo existir risco de derrocada.

- O interior do imóvel apresenta grande acumulação de lixo (alguns provenientes do restaurante, como garrafas de gás, grades de cerveja, garrafas de vinho espalhadas por todo o lado, caixas de esferovite de transporte de peixe, plásticos diversos, restos das cinzas dos fogareiros, arca frigorífica e outros eletrodomésticos obsoletos, paletes, entre outros materiais) e entulhos, com uma altura superior a 1 m em certas áreas, assim como desenvolvimento de vegetação, podendo existir o risco de facilitar, quer a propagação de um novo incêndio, quer a proliferação de “animais infestantes” geradores de focos de insalubridade;

- Nas fachadas principal e lateral (pelo exterior), verificou-se os seguintes aspetos: Fissurações; Revestimento por pintura das fachadas algo degradado, com empolamento/destacamento e falta do mesmo em algumas áreas, encontrando-se o suporte à vista e exposto à ação dos agentes atmosféricos; Existência de elementos salientes, deteriorados; Inexistência de gradeamento de uma das varandas no 1º andar; Proliferação de vegetação no beirado; Alguns dos vãos encontram-se com estores degradados; Alguns grafitos.

Pelo que, conclui-se que deverão ser determinadas medidas urgentes e corretivas, através do escoramento e/ou entivação das paredes-mestras pelo interior do edifício, devendo ser ainda efetuada a limpeza no interior da edificação.

- a) Da **ordem de decisão para execução de trabalhos de correção, no prazo de 20 (vinte) dias a contar do ato de notificação, nomeadamente escorar e/ou entivar as paredes-mestras e meeiras do imóvel**, tendo em vista a contenção das fachadas e edifícios confinantes, bem como, **remover os entulhos, equipamentos obsoletos, vidros, lixo e vegetação existentes no interior do edificado para vazadouro licenciado.**
