### *Análise / Informação Técnica*

Processo FIS N.º: 310/DFI/2023  
Local: RUA DR. JOSE BRAS Nº 20 E 22  
Nome do Técnico: GINA ISABEL DA SILVA AMARO  
Unidade Orgânica: NFU - Núcleo de Fiscalização Urbanística  
Data da informação: 2025/07/11

**AUTO de VISTORIA****Proc.º NIPG n.º 13849/25 e n.º 310/DFI/2023****1. INTRODUÇÃO/SUPORTE DA VISTORIA**

**ANEXO – Registo Fotográfico**

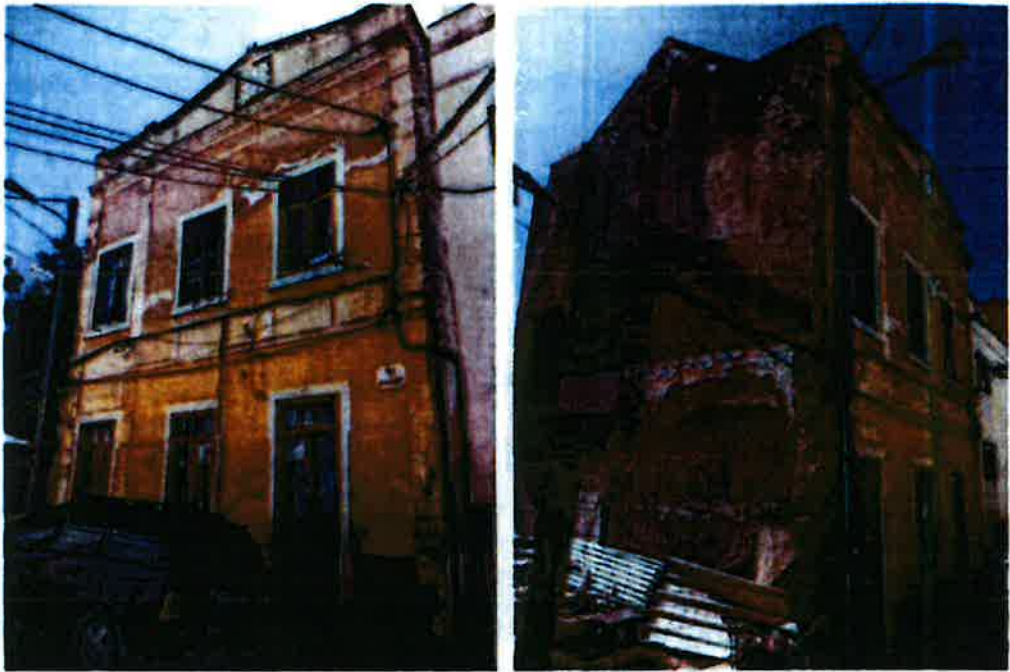
— No local em causa encontra-se edificado um edifício constituído por dois pisos, este encontra-se desabitado ou sem ocupação há algum tempo, pelo que foi possível, apenas, observar pelo exterior a fachada frontal, que confina para a via pública e uma das fachadas laterais. —

**Fotos 1 e 2- Fachada frontal e fachada lateral**

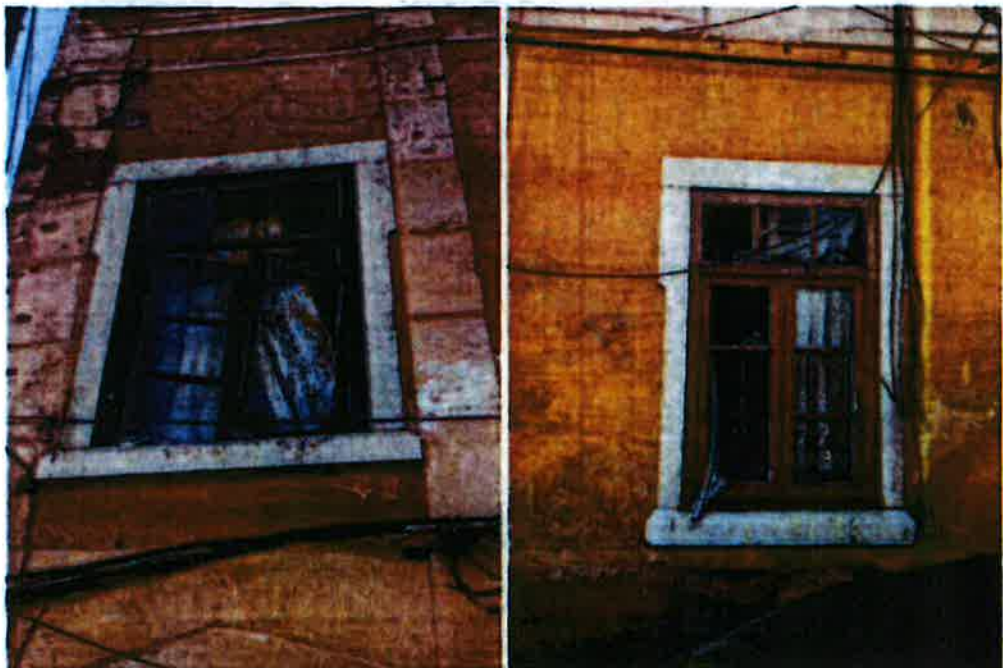
— A fachada frontal do edifício apresenta várias fissuras profundas, vãos com elementos parcialmente desprendidos e elementos salientes degradados e com fendas, nomeadamente peças ornamentais da

**Fotos 3 e 4- Caixa da janela e vidros partidos**

- I. Proceder à estabilização da fachada e remoção dos elementos em risco de queda para a via pública, entre os quais vidros partidos, caixilhos desprendidos, cornijas que ornamentam a fachada frontal do edifício. Preconiza-se para o efeito o prazo de 30 dias;——
- II. Proceder à remoção da conduta de ventilação na fachada lateral do edifício. Preconiza-se para o efeito o prazo de 30 dias;——
- III. Proceder a obras de conservação e repintura da fachada, bem como emparedamento dos vãos de janelas e portas danificados e em risco de entrada de agentes externos ou estranhos para o interior do edifício. Preconiza-se para o efeito o prazo de 90 dias.——

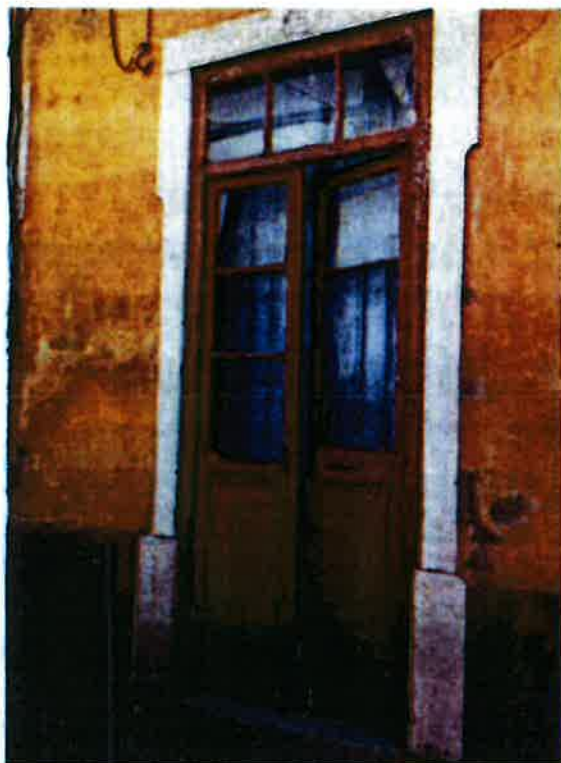
— O imóvel deverá ser objeto imediato de intervenção, apresentando o risco de queda de elementos para a via pública, nomeadamente vidros partidos, caixilhos desprendidos, e elementos salientes, como cornijas que ornamentam a fachada frontal do edifício, bem como a conduta de ventilação la fachada lateral do edifício, que atualmente não reúne condições de segurança para o terreno contíguo ao edifício.——

Fotos 5 e 6- Porta parcialmente desprendida e conduta de ventilação mencionada no auto, na fachada lateral direita

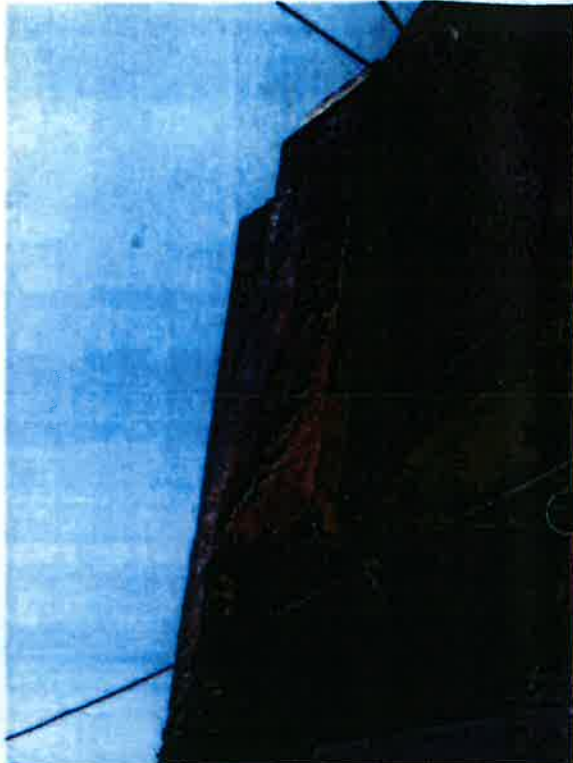
fachada, podendo causar desprendimento de blocos para a via pública (fotos 7 e 8), e consequente perigo para a circulação dos transeuntes junto a este edifício. Constata-se a existência de uma conduta de ventilação, agregada à parede da cobertura e piso superior, sem qualquer sustentação ao nível da base, apresentando igualmente risco iminente de queda para terreno confinante com o edifício (foto 6).—

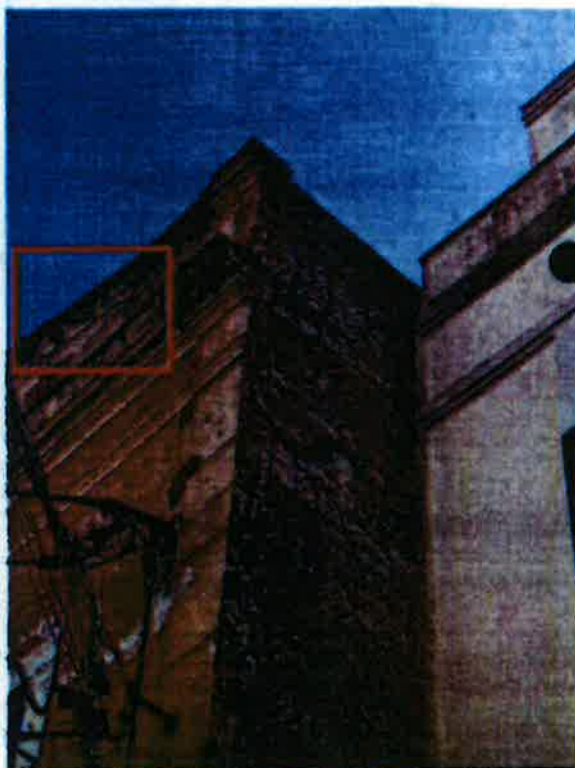
Fotos 7 e 8- Elementos salientes e fachada com fendas.
