OUVIR
A POPULAÇÃO
CONSTRUIR O FUTURO

SÃO SIMÃO

Visita à freguesia | Levantamento de necessidades

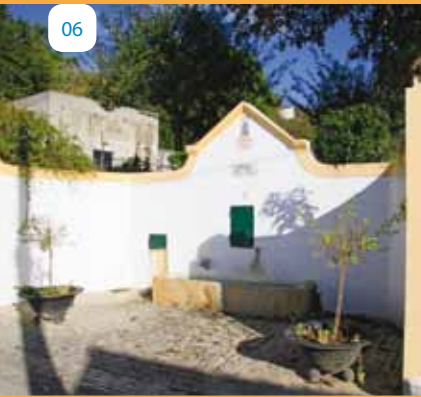
06

• Faltam passeios e valeta	—	A CMS cede os materiais e a JF executa a obra

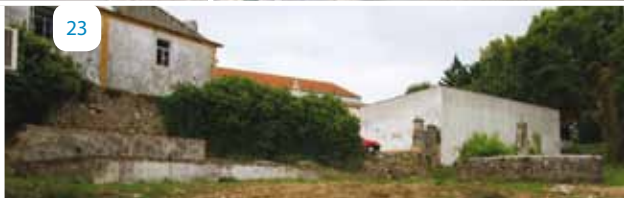
22

• Junto do n.º 26 existe muita erva	Notificar proprietário para efectuar limpeza	Notificação em curso
URBANIZAÇÃO QUINTA DO BOM PASTOR	• Falta iluminação pública (22)	—	Solicitado à EDP orçamento para melhoria da iluminação exterior

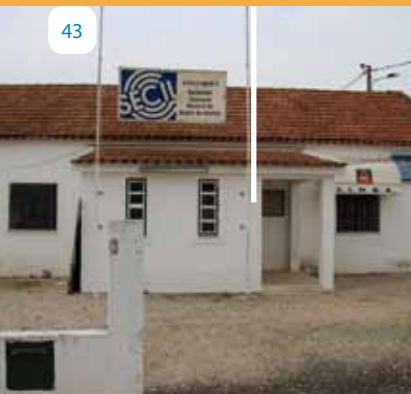
43

LOCAL	PROBLEMAS	SOLUÇÕES	PONTO DE SITUAÇÃO
VALE FLORETE II AUGI 16	• Faltam placas toponímicas	—	Já existe proposta para atribuição de placa toponímica
	• Os lotes para construção estão cheios de mato	Notificar proprietários	Notificação em curso
REUNIÃO COM O SIMBA (43)	• Reformulação do projecto da nova sede e apoio para a execução	Apoiar na reformulação e execução do projecto	Projecto em curso

• Reparação do telhado: apoio na cedência de materiais	Ver que tipo de intervenção é necessária	Em avaliação técnica
VISITA À EB1 DE VENDAS DE AZEITÃO (44)	• Alargamento da escola. O proprietário do terreno confinante está na disposição de ceder à escola parte do terreno	—	Processo de loteamento em curso, sem alvará emitido. O terreno em questão será cedido no âmbito do mesmo

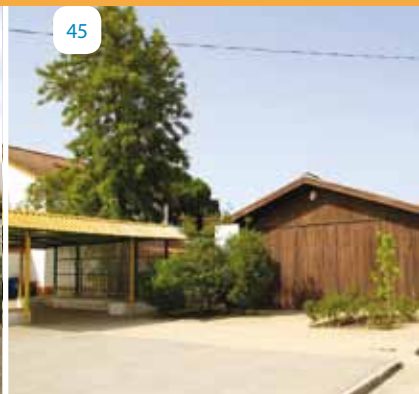
45

• Cabo eléctrico dentro da escola	Comunicar à entidade responsável	Os cabos eram da PT e já foram esticados
VISITA À EB1 DE VILA FRESCA DE AZEITÃO	• Pedido de baia à entrada da escola	Colocar baia	Até final de Novembro
RUA DOS MARMELINHOS	• Verificar situação dos espaços verdes	Os espaços verdes estão recebidos	A elaborar projecto de arquitectura paisagística
VISITA À EB1 DE BREJOS DE CLÉRIGO (45)	• Pedido de baia à entrada da escola	—	Será analisado até final de Outubro
