MUNICÍPIO DE SETÚBAL  
CÂMARA MUNICIPAL

**Assunto:** Processo N.º 16/21 **Titular do Processo:** MARIA MANUELA DOS SANTOS LIMA TOMAZ  
**Requerimento N.º:** 3009/21  
**Requerente:** MARIA MANUELA DOS SANTOS LIMA TOMAZ  
**Local:** RUA PADRE JOSE MARIA NUES DA SILVA 109 4 C  
**Freguesia:** SÃO SEBASTIÃO

**O Técnico:** SANDRA ISABEL PARREIRA CHAINHO**Data:** 5/4/2022**PROPOSTA DE: Homologação do auto de vistoria realizado ao abrigo do art.º 90.º do RJUE**

### AUTO DE VISTORIA

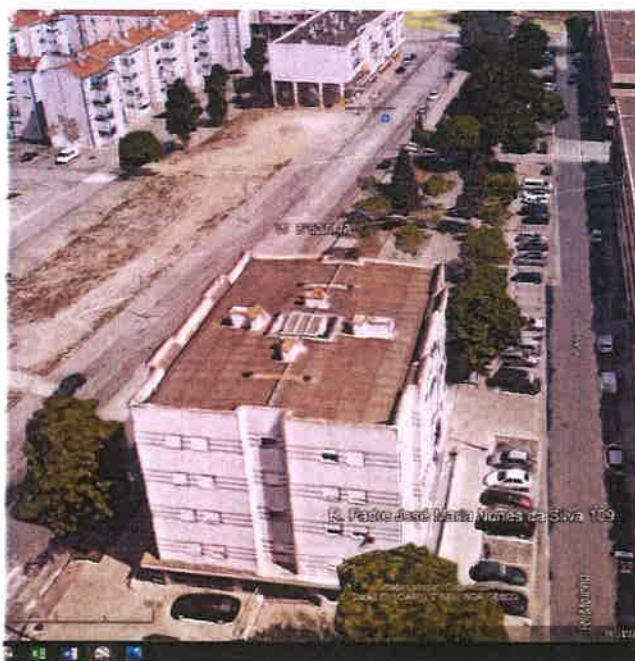
### Vista geral do edifício – fonte Google earth

--- No local, constou-se que o edifício de quatro pisos, com a área coberta de 396m<sup>2</sup>, destinado a habitação, constituído em regime de propriedade horizontal, aparentemente edificado com estrutura em betão armado e alvenaria, encontra-se em mau estado de conservação, apresentando diversas patologias e degradações de materiais visíveis no seu exterior, entre as quais se destacam:

- **Todas as fachadas** do edifício, apresentam diversas fissuras, ao nível de todos os pisos do edifício. Deverá ser feita a limpeza e o preenchimento das fissuras com material adequado e/ou a impermeabilização das fachadas;
- Degradação de pintura de acabamento e sujidade generalizada do revestimento das fachadas. Deverá ser feita a limpeza e pintura de todas as fachadas;
- Não foi possível aceder à cobertura do edifício, para verificar o estado de conservação dos elementos construtivos, no entanto deverá providenciar-se os trabalhos de limpeza, desobstrução e reparação do sistema de drenagem pluvial existente e os demais trabalhos necessários para garantir a impermeabilização da cobertura; -----
