ASSUNTO: **EMPREITADA CPU50/17/DOM - INTERVENÇÃO DE NATUREZA ESTRUTURAL PARA EVITAR DERROCADAS NA ENCOSTA DO FORTE DE S.FILIPE - EXTINÇÃO DO CONTRATO**

INTERVENÇÃO DE NATUREZA ESTRUTURAL PARA EVITAR DERROCADAS NA ENCOSTA DO FORTE DE SÃO FILIPE EM SETÚBAL

NOTA JUSTIFICATIVA

CONDICIONAMENTOS ASSOCIADOS AO
DESENVOLVIMENTO DOS ESTUDOS

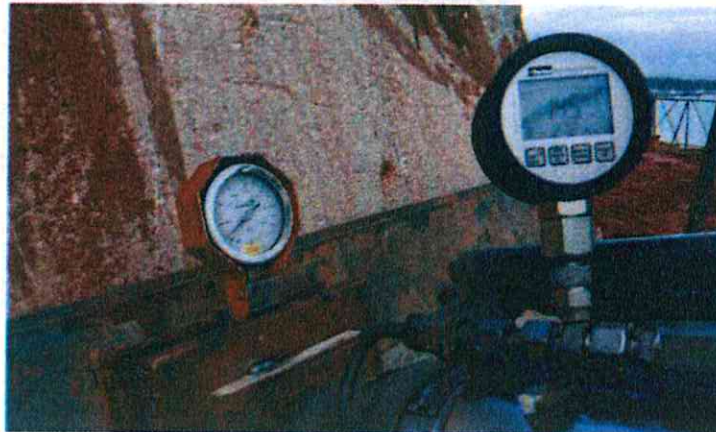
Em 19 de dezembro de 2018, uma equipa do LNEC deslocou-se à obra para acompanhar os trabalhos preparatórios do empreiteiro que antecederam a realização do EP3. Nessa data foi montado o sistema de pré-esforço, tendo sido aplicada uma carga para a estabilização do sistema da ordem de 37 kN (Figura 2.1), isto é, inferior à carga de referência (P_a) 130 kN.

Figura 2.1 – Montagem do sistema de pré-esforço

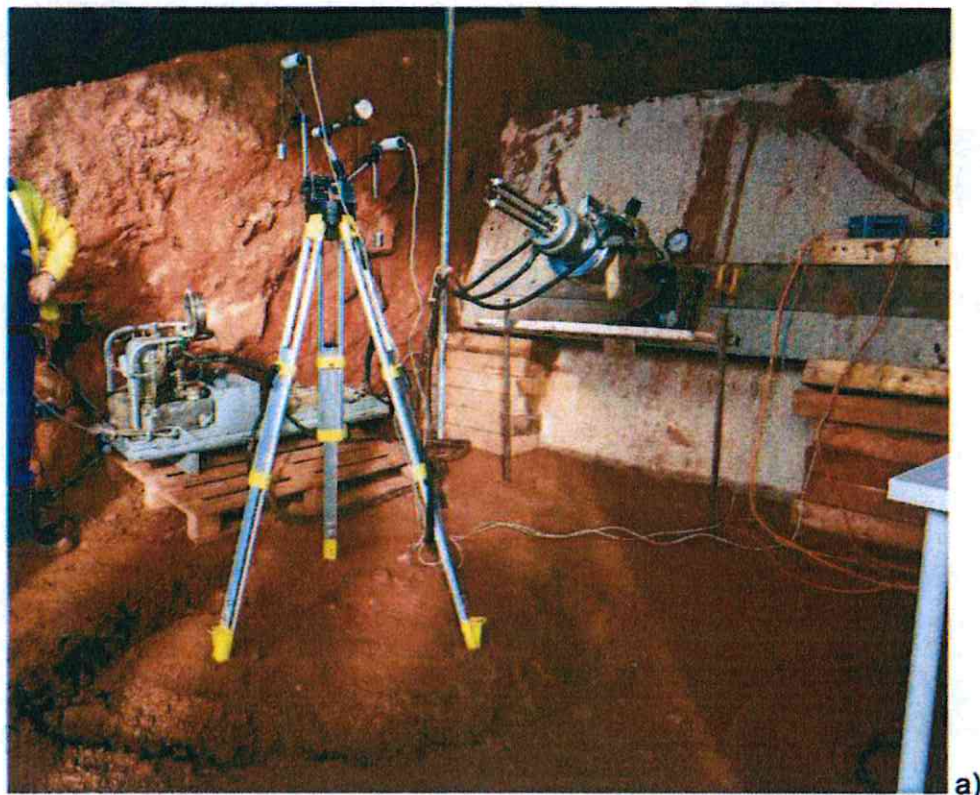
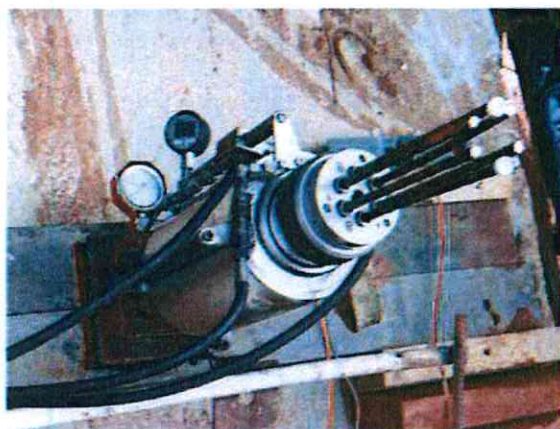
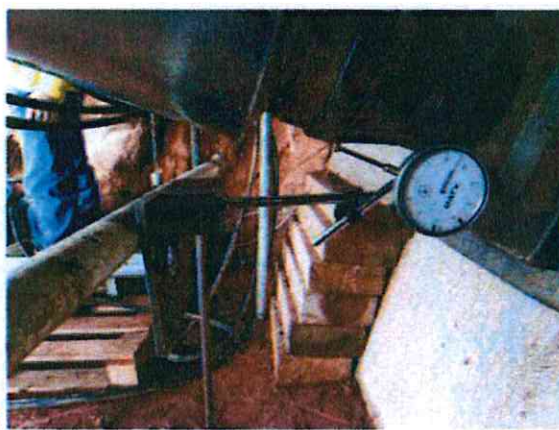
Para controlar os movimentos da ancoragem, durante o EP3, em 20 de dezembro de 2018, foi materializado um ponto fixo com recurso a um tripé (Figura 2.2a) e colocaram-se: i) dois defletómetros digitais, em dois cordões da armadura (Figura 2.2a); ii) um defletómetro analógico, para permitir o registo dos movimentos do êmbolo do macaco; e iii) um defletómetro analógico para observar os movimentos da parede (Figura 2.2c), com apoio em outro referencial externo.

Figura 2.2 – Instrumentação do EP3, em 20 de dezembro de 2018

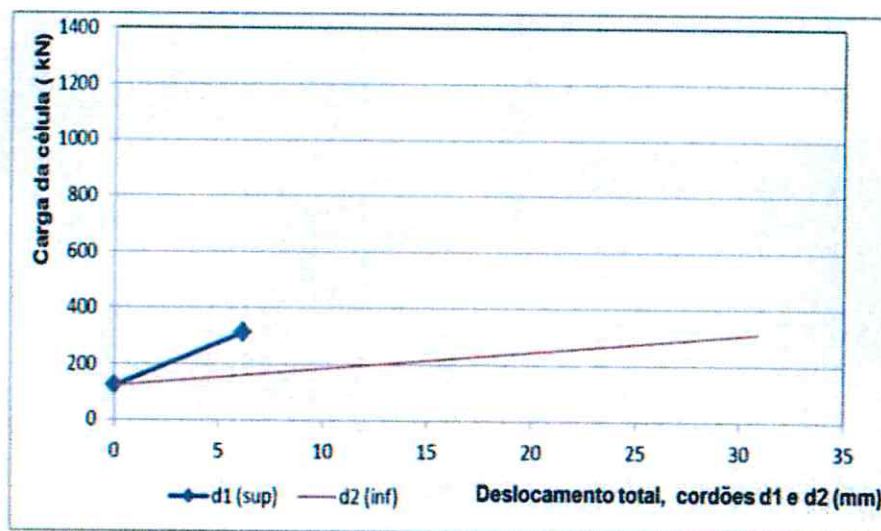
Na fase inicial da primeira tentativa do ensaio registaram-se deslocamentos diferenciais dos fios dos cordões da armadura que indicaram a ocorrência de anomalias (Figura 2.3 e Figura 2.4). Nesta circunstância, interrompeu-se o ensaio para se proceder à verificação do estado das cunhas. Após a abertura da peça de arrasto do macaco, constatou-se que as cunhas apresentavam deficiências (Figura 2.5 e Figura 2.6), devidas a excesso de uso e desgaste, do que resulta uma fixação inadequada dos cordões da armadura durante a aplicação da carga.

Figura 2.4 – Resultados dos deslocamentos em dois cordões, da armadura

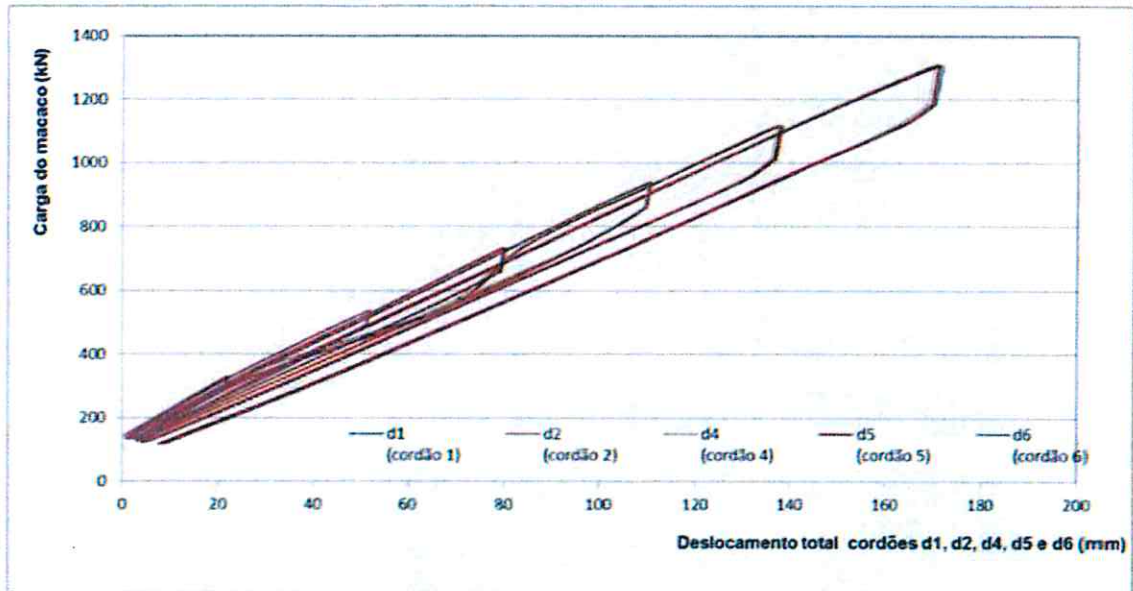
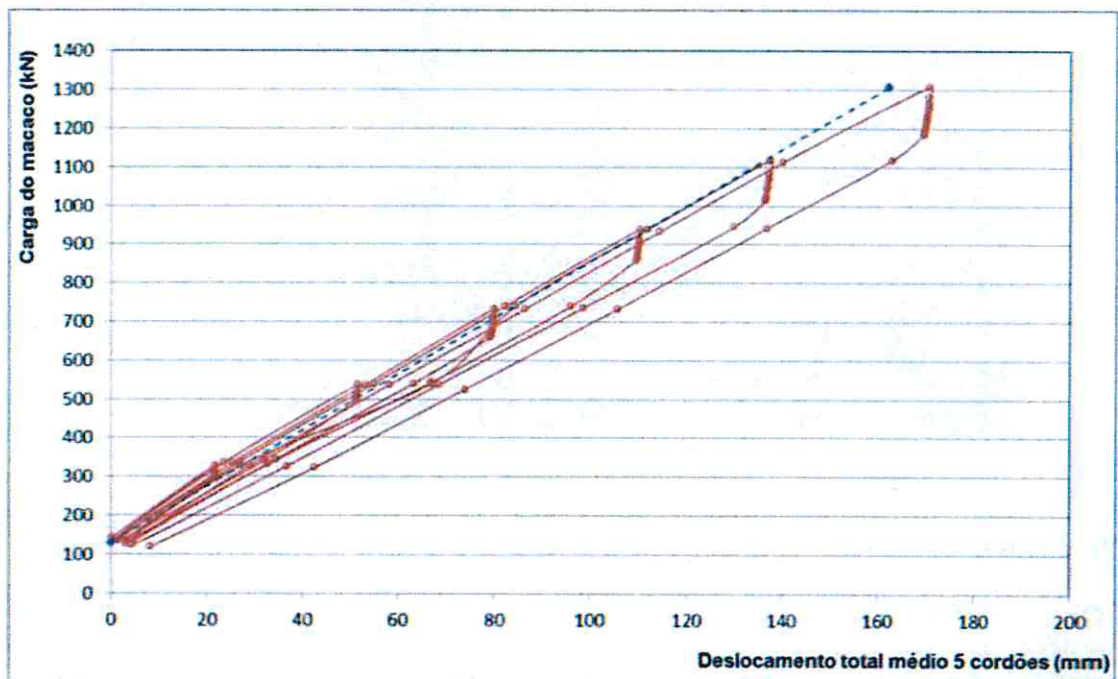
Os resultados do EP3 representam um comportamento mecânico da ancoragem satisfatório, Figura 3.1 à Figura 3.4.

Figura 3.1 – Resultados do EP3: evolução dos deslocamentos da armadura com a carga, observados pelo LNEC

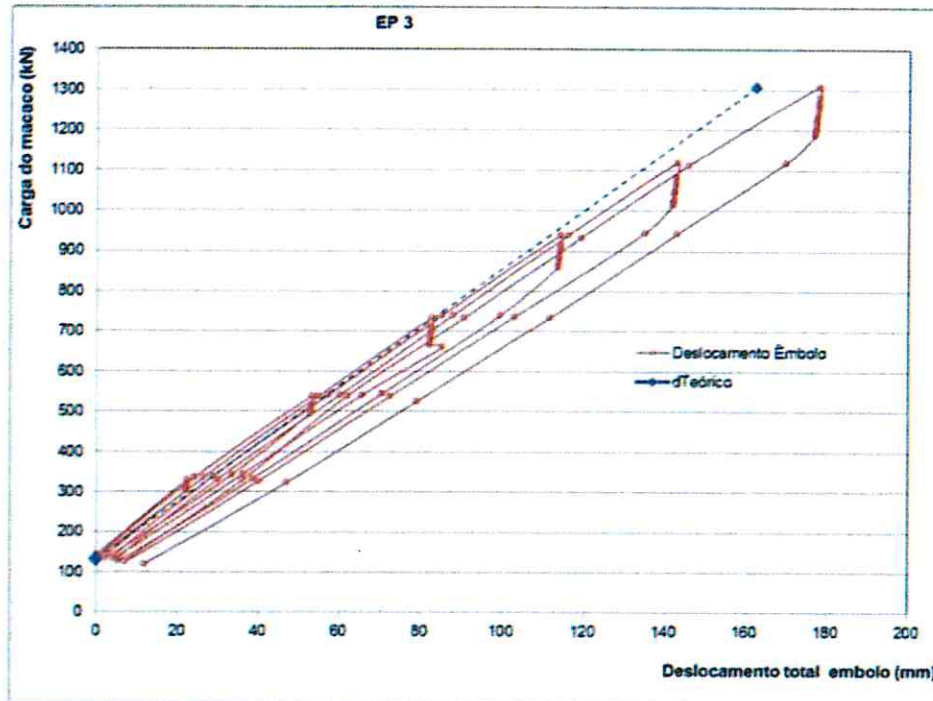
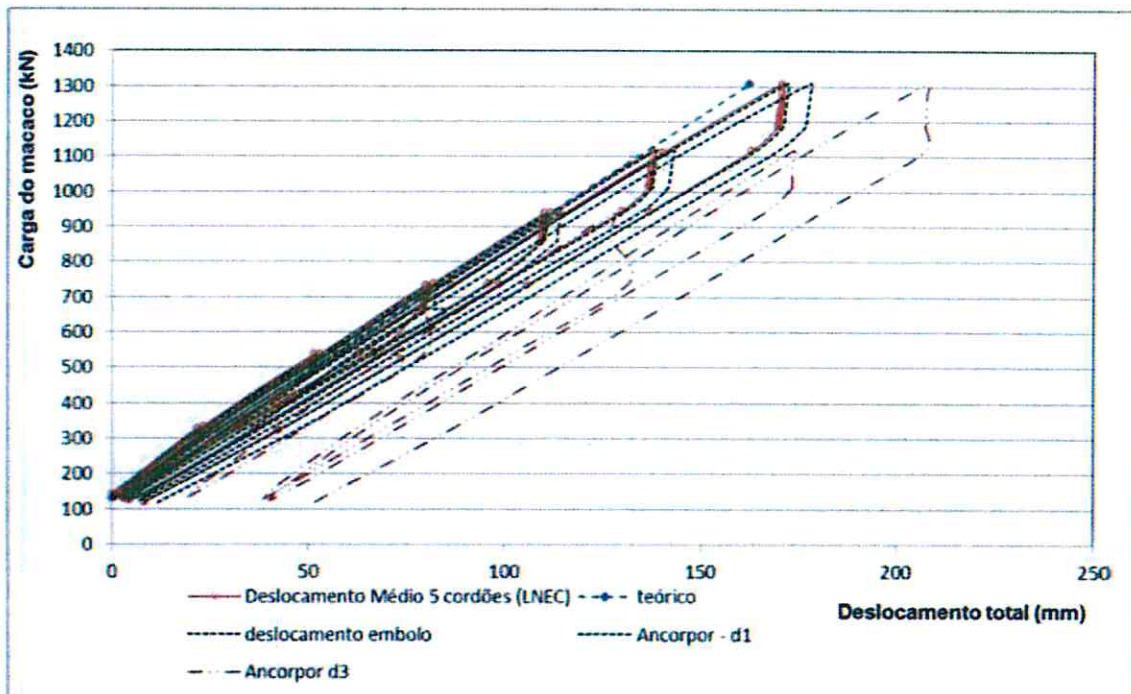
Figura 3.2 – Resultados do EP3: evolução do deslocamento do êmbolo e do valor total médio nos 5 cordões da armadura com a carga, observados pelo LNEC

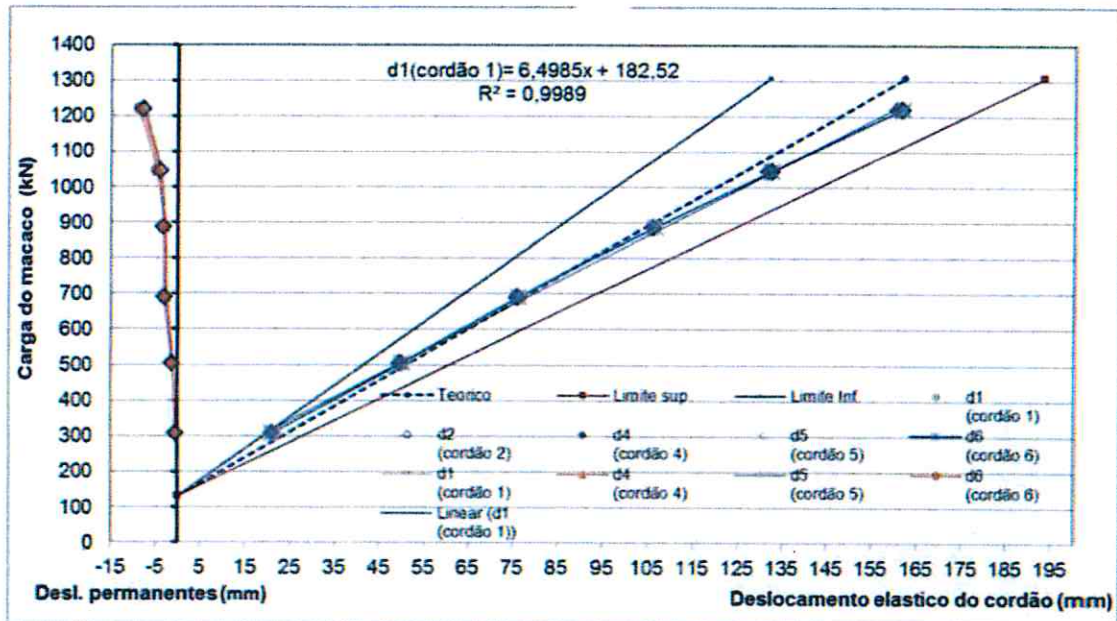
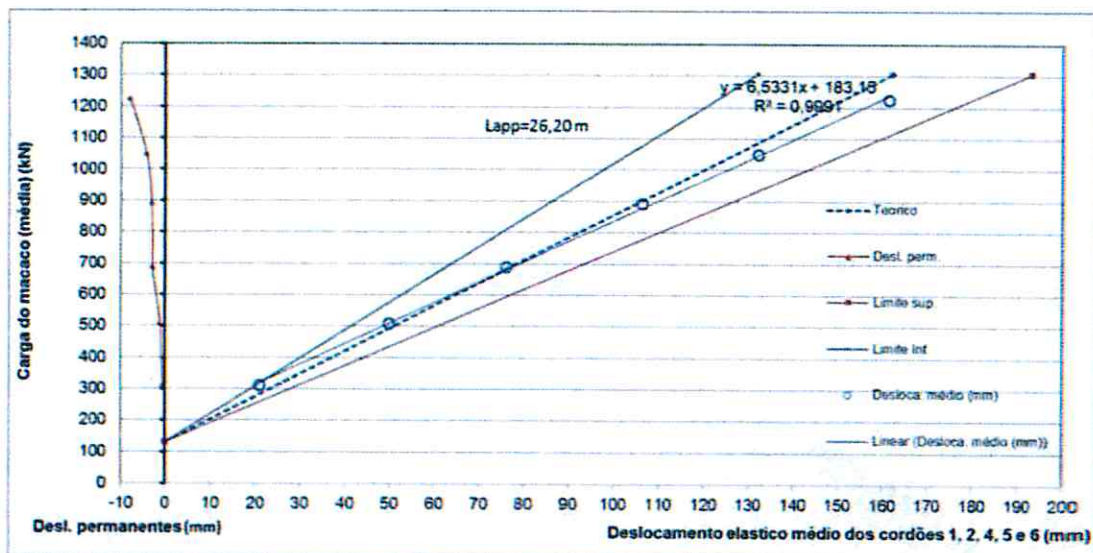
Figura 3.3 – Resultados do EP3: evolução dos deslocamentos elásticos e dos deslocamentos permanentes com a carga

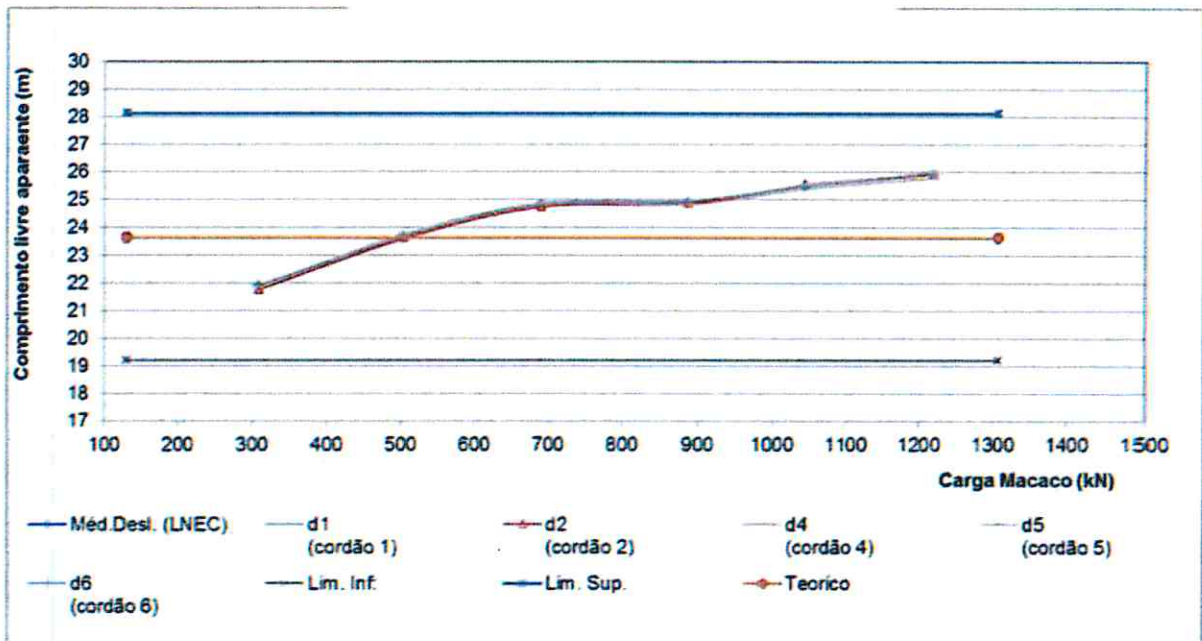
Figura 3.4 – Resultados do EP3: evolução do comprimento livre aparente com a carga, na fase de descarga
