MUNICÍPIO DE SETÚBAL  
CÂMARA MUNICIPAL

**PROPOSTA DE: Homologação do auto de vistoria**

**AUTO DE VISTORIA**

**VI 38/22**

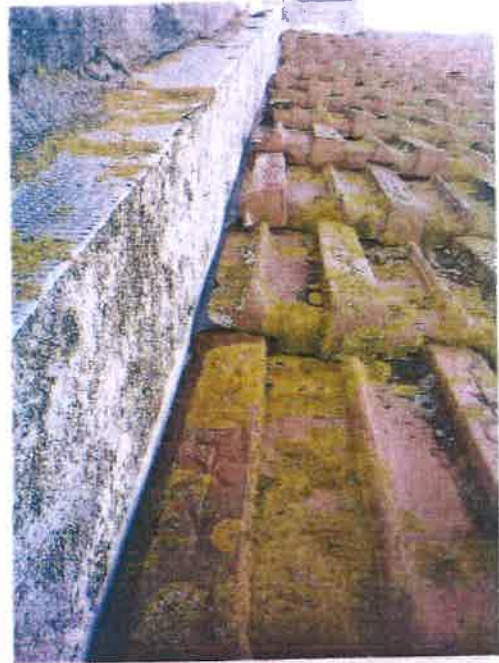
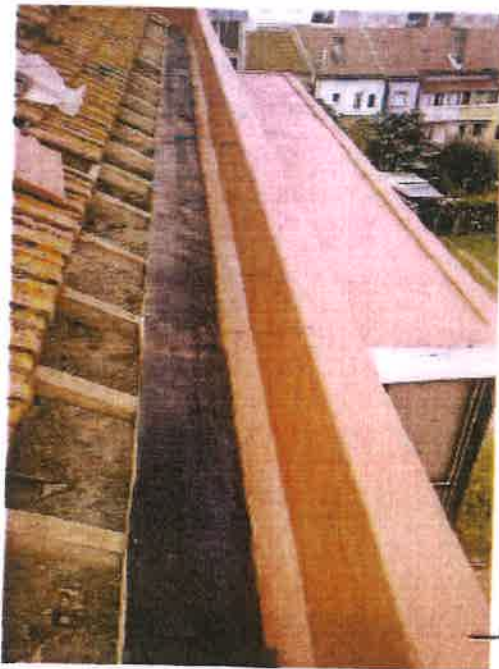
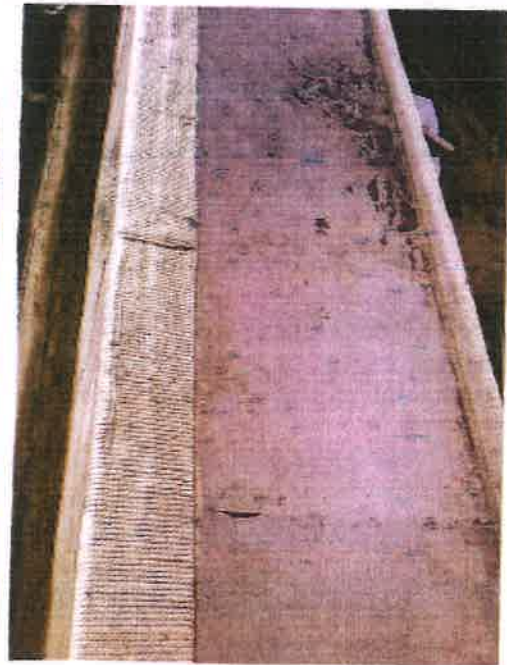
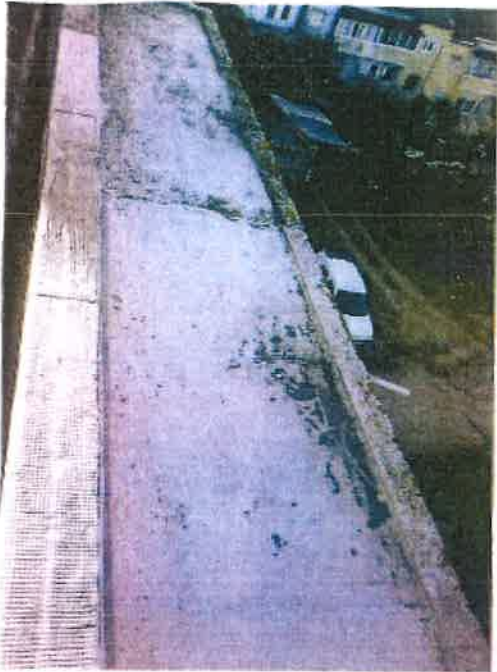
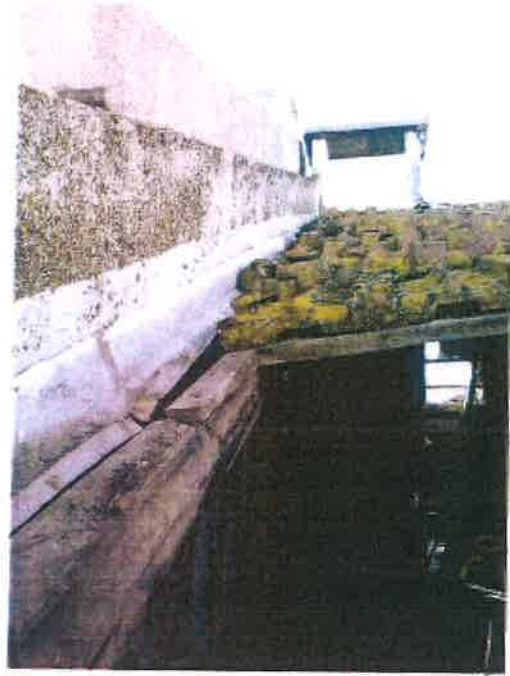
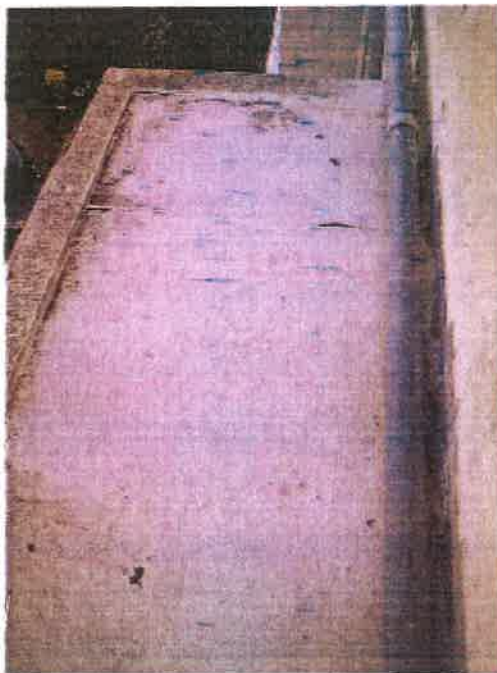
REGISTO FOTOGRÁFICO DA COBERTURA DO EDIFÍCIO, APRESENTADO PELA PROPRIETÁRIA DA  
FRAÇÃO H

- e) Foi apresentado pela requerente, registo fotográfico, onde é evidente o avançado estado de degradação da cobertura do edifício, onde são visíveis as seguintes anomalias:

- i. Degradação da estrutura de suporte da cobertura (asna), em madeira e dos seus pontos de assentamento/fixação ao edifício. \_\_\_\_\_  
\_\_\_\_\_

- ii. Ausência de revestimento das paredes laterais, constituídas por alvenaria de tijolo, que suportam a asna de madeira;
- iii. Ausência de telhas cerâmicas, em vários locais sobre a estrutura de suporte da cobertura, que permitem a infiltração da água pluvial por toda a estrutura do edifício;
- iv. Inexistente sistema de impermeabilização da cobertura do edifício;
- v. Inadequado sistema de drenagem pluvial do edifício;
