CÂMARA MUNICIPAL DE SETÚBAL

Plano de Pormenor (PP) da Salmoura
 1ª FASE - CARACTERIZAÇÃO E DIAGNÓSTICO

ESTRUTURAÇÃO TERRITORIAL/ INFRAESTRUTURAS
 Caracterização das Vias -
 Rua dos Mateiros

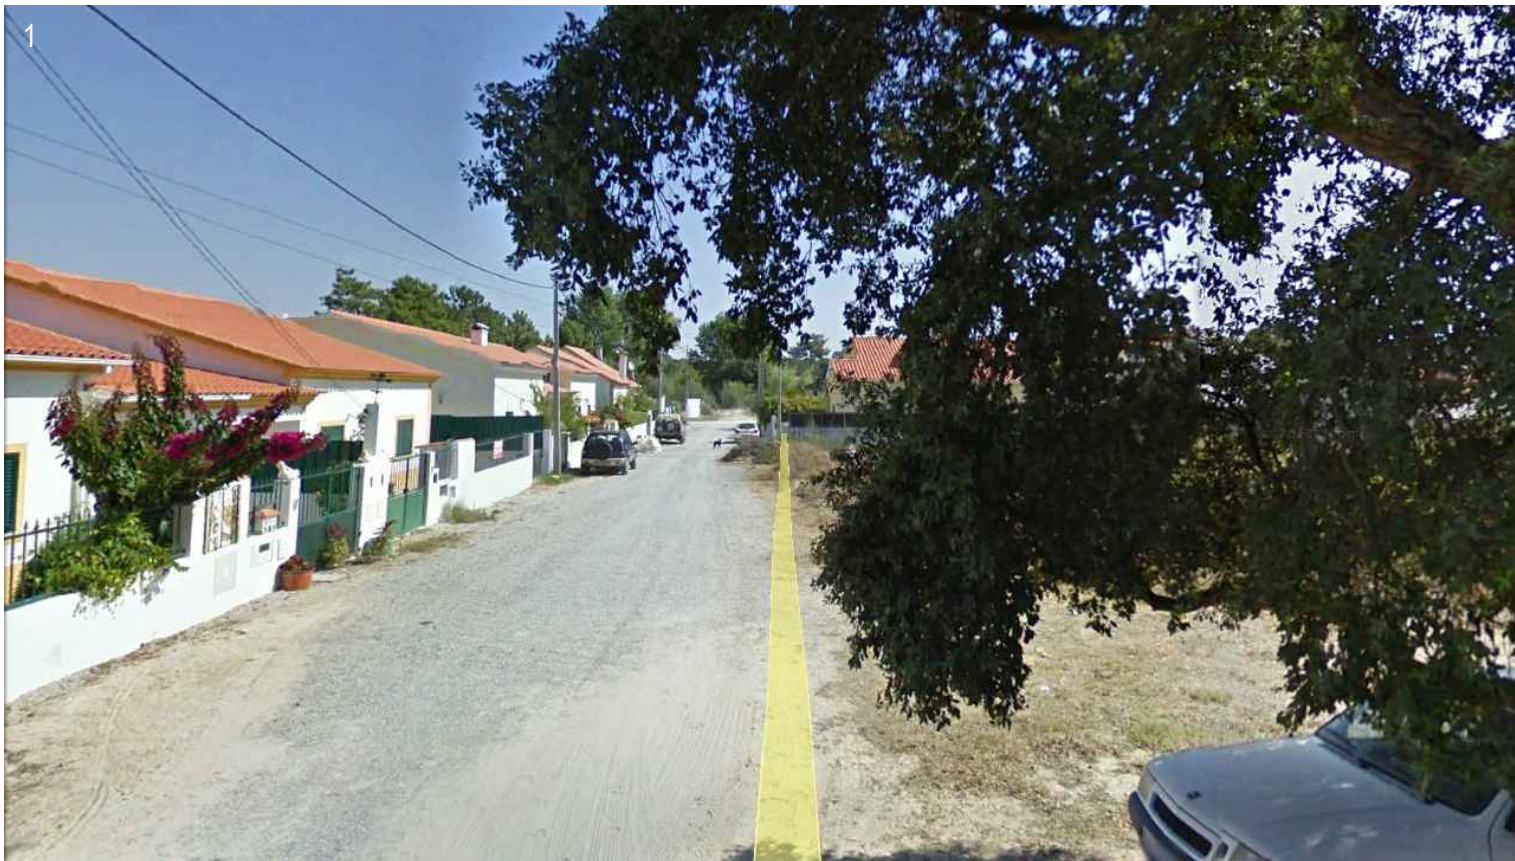
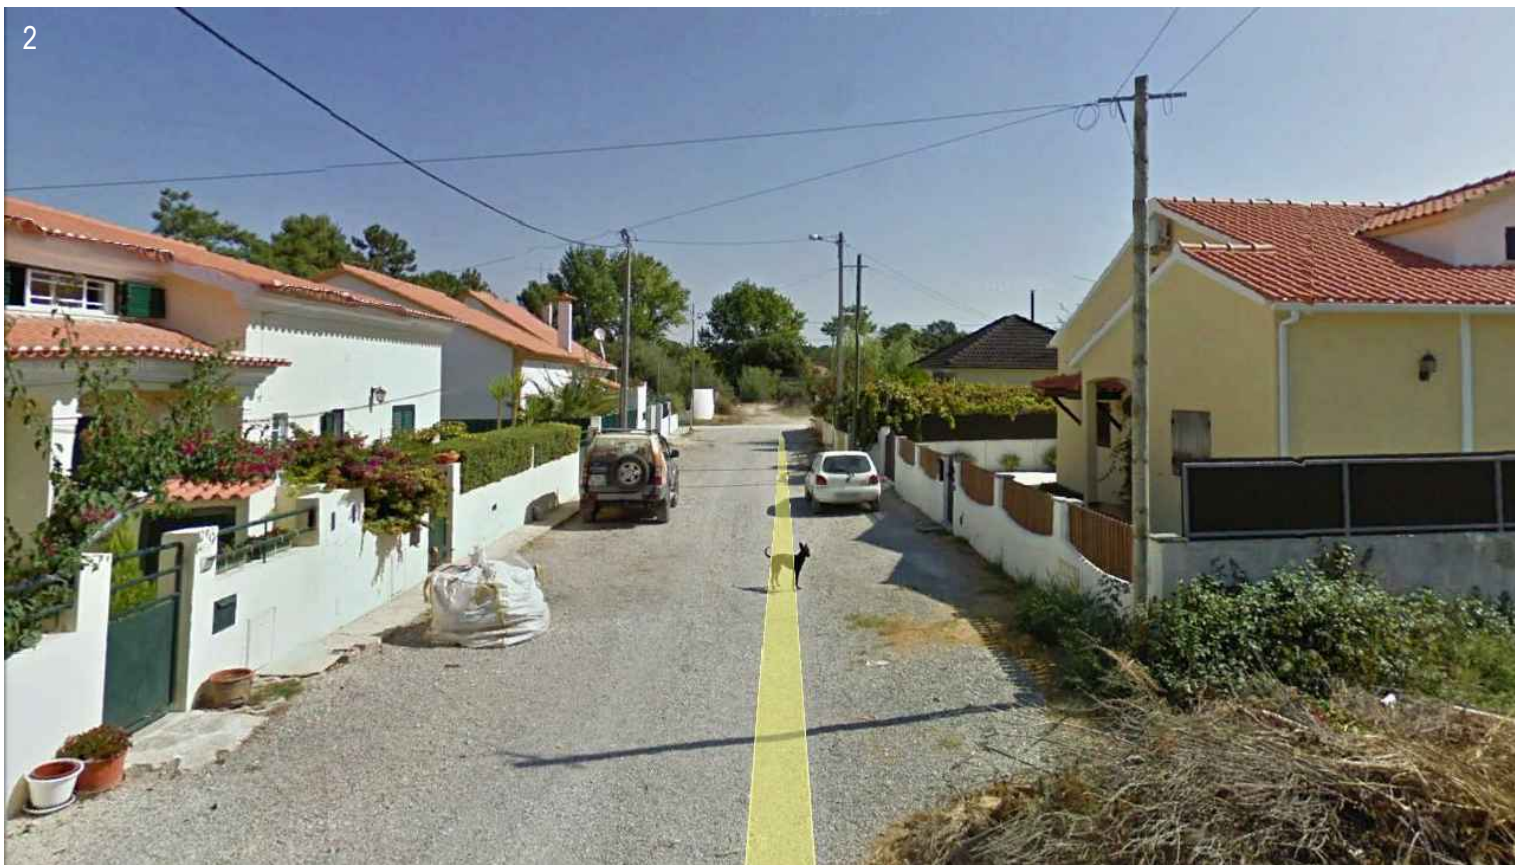
- Limite da Área de Intervenção do Plano
- Vias Existentes
- Via em Estudo
- Identificação e Localização das Imagens
- Classificação: ---
- Função: Acesso Local
- Pavimentos: Faixa de Rodagem - Asfalto | Bermas/ Passeios - S/ Pavimento Contínuo
- Estado de Conservação: Faixa de Rodagem - Médio Mau | Bermas/ Passeios - Maioritariamente Mau

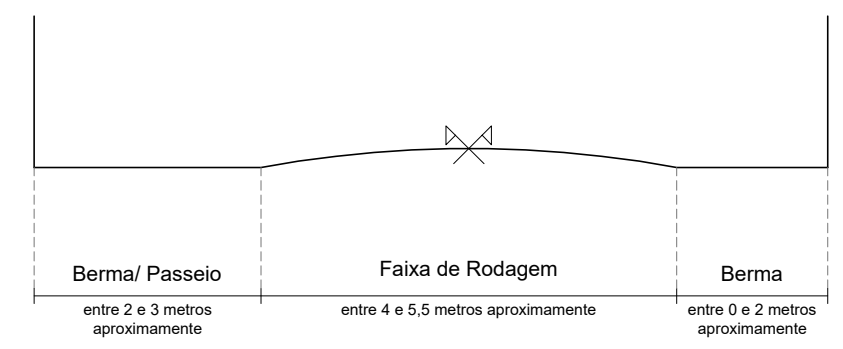
Perfil Transversal Tipo

Escala 1:100
