EDITAL

Processo FIS N.º : 832/DAF/2020
Local: RUA JACOB AZAMBUJA, Nº 29
Nome do Técnico : ANDREIA ALEXANDRA TEIXEIRA FARINHA
Unidade Orgânica : DIVISÃO DE FISCALIZAÇÃO E APOIO JURÍDICO
Data da informação: 2021/12/14

**MUNICÍPIO DE SETÚBAL****CÂMARA MUNICIPAL****AUTO DE VISTORIA****Proc.º n.º 503F/18****1. INTRODUÇÃO/SUPORTE da VISTORIA:**

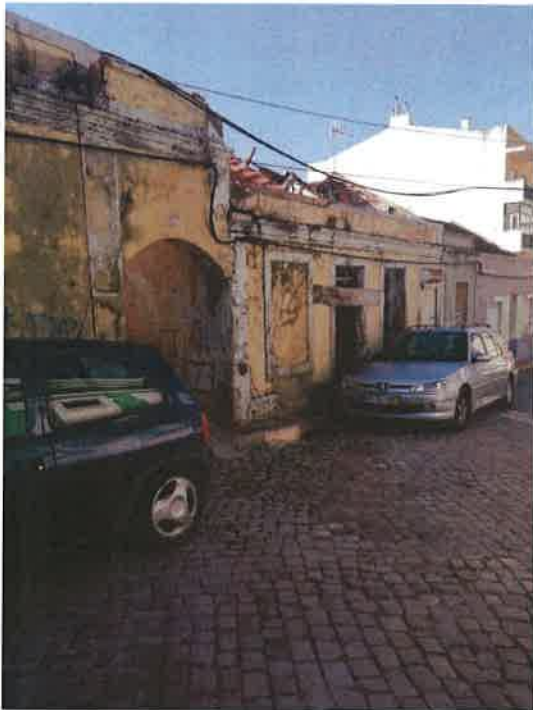
Foto 1

Em deslocação ao local a 28/10/2021 e 14/12/2021, constatou-se que o imóvel tratado no presente processo fazia parte da queixa de 08/10/2021, e não tinha sido alvo de obras de conservação encontrando-se os seus vãos abertos, e o seu interior com detritos e restos da cobertura colapsada (ver imagens abaixo).

- 4.1.1. Que se notifique o(s) proprietário(s) do imóvel sito na Rua Jacob Azambuja, n.º 27 e 29, em Setúbal, que deverá no **prazo de 10 dias proceder ao encerramento dos vãos do imóvel, impedindo o acesso ao seu interior por transeuntes.**

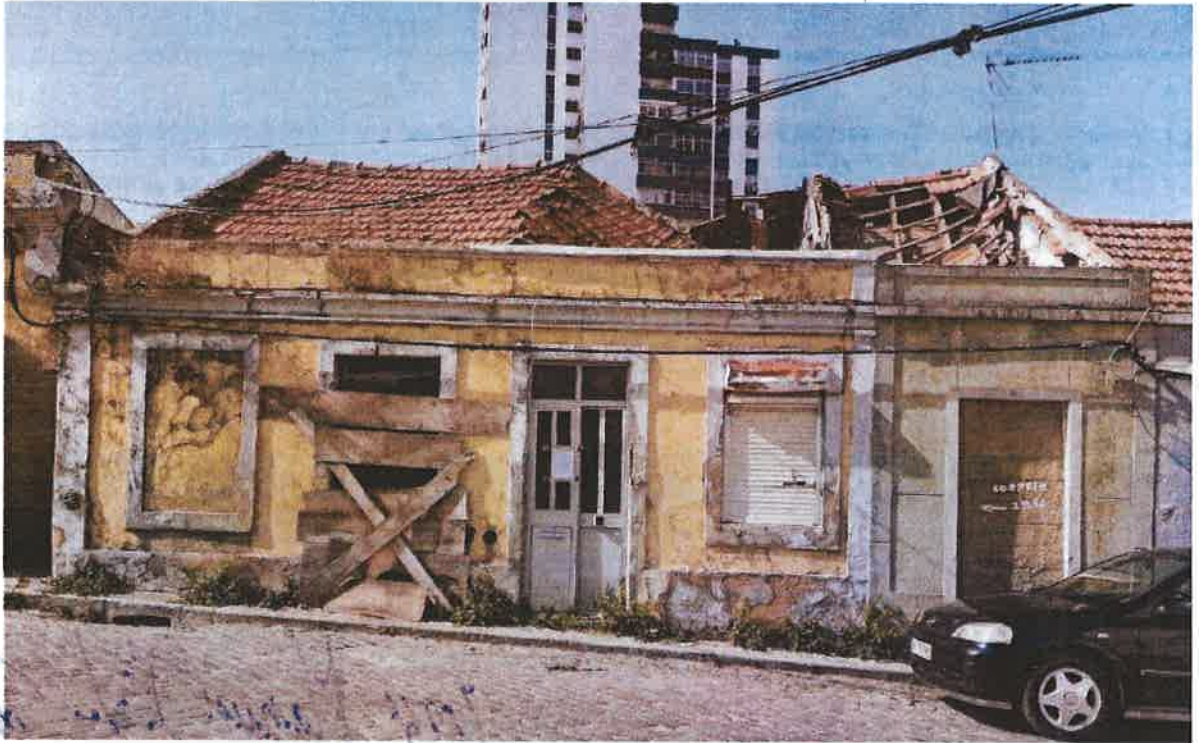
(foto 1)

--- No local em causa encontra-se edificado o que resta de um edifício outrora ali existente. Tal edifício é constituído por um (1) piso térreo, encontrando-se atualmente com os vãos exteriores parcialmente encerrados, pelo que não foi possível aceder ao seu interior. Porém pelo exterior foi possível visualizar que o miolo interior e a cobertura do edifício ou ruíram ou estão em pré-ruína. Existência de pequenas construções e muros afetos ao edifício, estruturalmente fragilizados ou em ruína (ver fotos 2, 4 e 5). Conforme visível na foto 6, o interior do edifício encontra-se repleto de escombros da ruína dos elementos construtivos e materiais do edifício.-----

--- Com base na observação das condições presentes e visíveis no momento da vistoria e nos termos do artigo 6º da Portaria n.º 1192B/2006, de 3 de Novembro, declara-se que o estado de conservação global do edifício vistoriado é de Péssimo.

- 1.º Demolição dos elementos ainda existentes do que resta da cobertura, os quais estejam em situação de pré-ruína sem qualquer viabilidade de conservação/estabilização;
- 2.º Remoção de escombros/materiais e lixos existentes no interior do edifício e consequente transporte a vazadouro;
- 3.º Fechar os vãos exteriores ainda parcialmente abertos, com alvenaria ou outro material que evite o acesso ao interior do edifício, de pessoas ou animais estranhos ao mesmo;
- 4.º Estabilização, reparação, reboco e pintura das fachadas do edifício, principal, lateral direita e tardoz.
