Local: PINHAL DE NEGREIROS (SOC. HABITACOES DO SADO)

PROPOSTA DE: Homologação do auto de vistoria para efeitos de receção definitiva

AUTO de VISTORIA para RECEÇÃO DEFINITIVA

P. O. n.º 4.9.51/79

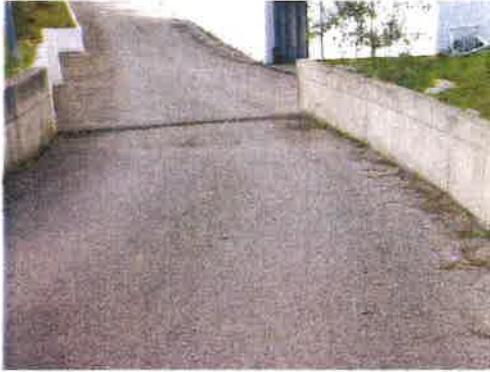
(foto 1)

1. Via de Acesso (fotos 1 a 5):

Relativamente ao pavimento betuminoso, não foram detetadas anomalias que ponham em causa a sua utilização. -----

No que diz respeito aos muros de suporte de betão, que limitam o acesso das zonas verdes confinantes, os mesmos apresentam defeitos de construção, nomeadamente fissuras em três zonas distintas, pelo que, se considera que deve ser efetuada reparação das mesmas. -----

2. Rede de Esgoto Pluvial (fotos 1 e 6):

Através da informação datada de 16/11/2021, informa o GAGIAS que: "(...) *não foram detetadas anomalias através da inspeção visual efetuada hoje às partes visíveis do sistema (...)*". Face ao atestado, considera-se não existir qualquer impedimento à sua receção definitiva. -----

--- Face ao exposto, deve a entidade promotora, LOSANGOMANIA, Ld.^a, **proceder à reparação dos muros de betão, no prazo de 20 dias**, com vista à receção definitiva da obra executada e levantada a respetiva caução. -----
